## 第2章 保存管理計画

### 2.1. 保存管理の現状

#### 2.1.1. 保存状況（破損状況）

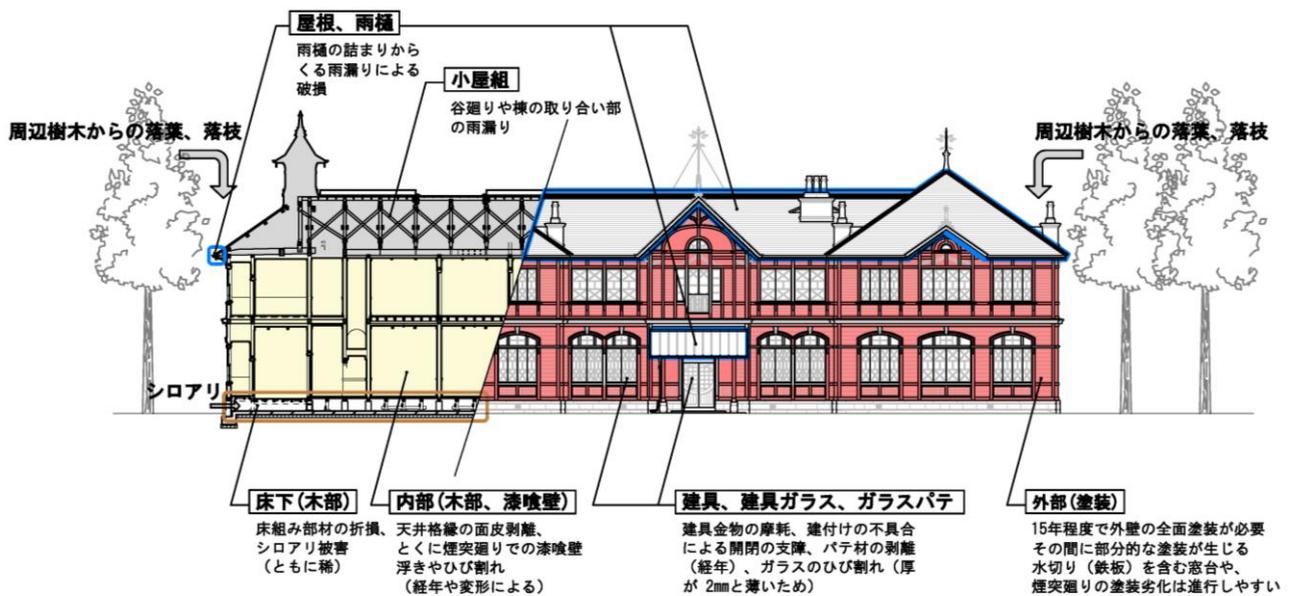
図 2-1. 破損の傾向

破損の傾向 | 軒樋に落ち葉が堆積し排水に支障をきたしやすく、雨漏りの原因となっていた。また堅樋からの漏水も周囲の木部や塗装の破損要因となる。

破損の傾向 | 谷廻りの多く、棟の取合い部などで過去に雨漏りした痕跡が認められた。

破損の傾向 | 重要文化財指定後、昭和 57（1982）年、昭和 63（1988）年に各所の塗装改修工事を実施、平成 14（2002）年に再度塗装改修工事を実施しており、概ね 20 年程度で塗装改修工事が必要となっている。窓台水切用（一部）の鉄板など鉄部は木部に比べて塗膜の剥離が進行しやすい。外部に面する煙道表面はモルタル塗のうえに塗装が施されているが、木部に比べて経年劣化が進行しやすい。

破損の傾向 | 上下窓の滑車など、日常的に開閉する建具の金物は、摩耗など部品が破損しやすい。建具は建付に問題が生じると開閉に支障を来す。窓ガラスを固定するパテ材の剥離が各所に生じる（経年）。ガラスは厚さ 2mm 程度と薄く、強風や地震などにより各所にひび割れが生じやすい。

破損の傾向 | 天井の格縁は、白樺などの面皮付の雑木が多く用いられ特徴ある内装だが、経年の乾燥収縮により面皮が剥離し、完全に剥落している箇所も多い。建物の変形や日常的な振動などの影響により、漆喰面には浮きやひび割れが生じる。

破損の傾向 | 曳家時にベタ基礎が設置されており、床下は比較的乾燥して良好な状況が保たれている。一部で劣化による部材の折損・割損、シロアリの食害を受けるなどの破損が生じていた。

必要な対策 | 保存修理工事における雨水排水計画の見直し。定期的な軒樋清掃の実施。建物近傍へ高木を植えない。

必要な対策 | 保存修理工事完了後の点検方法の検討。

必要な対策 | 15～20 年毎の塗装工事を中長期の修理計画として見込む。

必要な対策 | 日常管理、点検方法、破損や不具合発見時の対応の検討。
