# 中央公民館 耐久性調査の報告

昭和 51 年（1976 年）竣工、築 48 年経過  
令和 6 年（2024 年）4 月に調査を実施

# 耐久性調査の結果

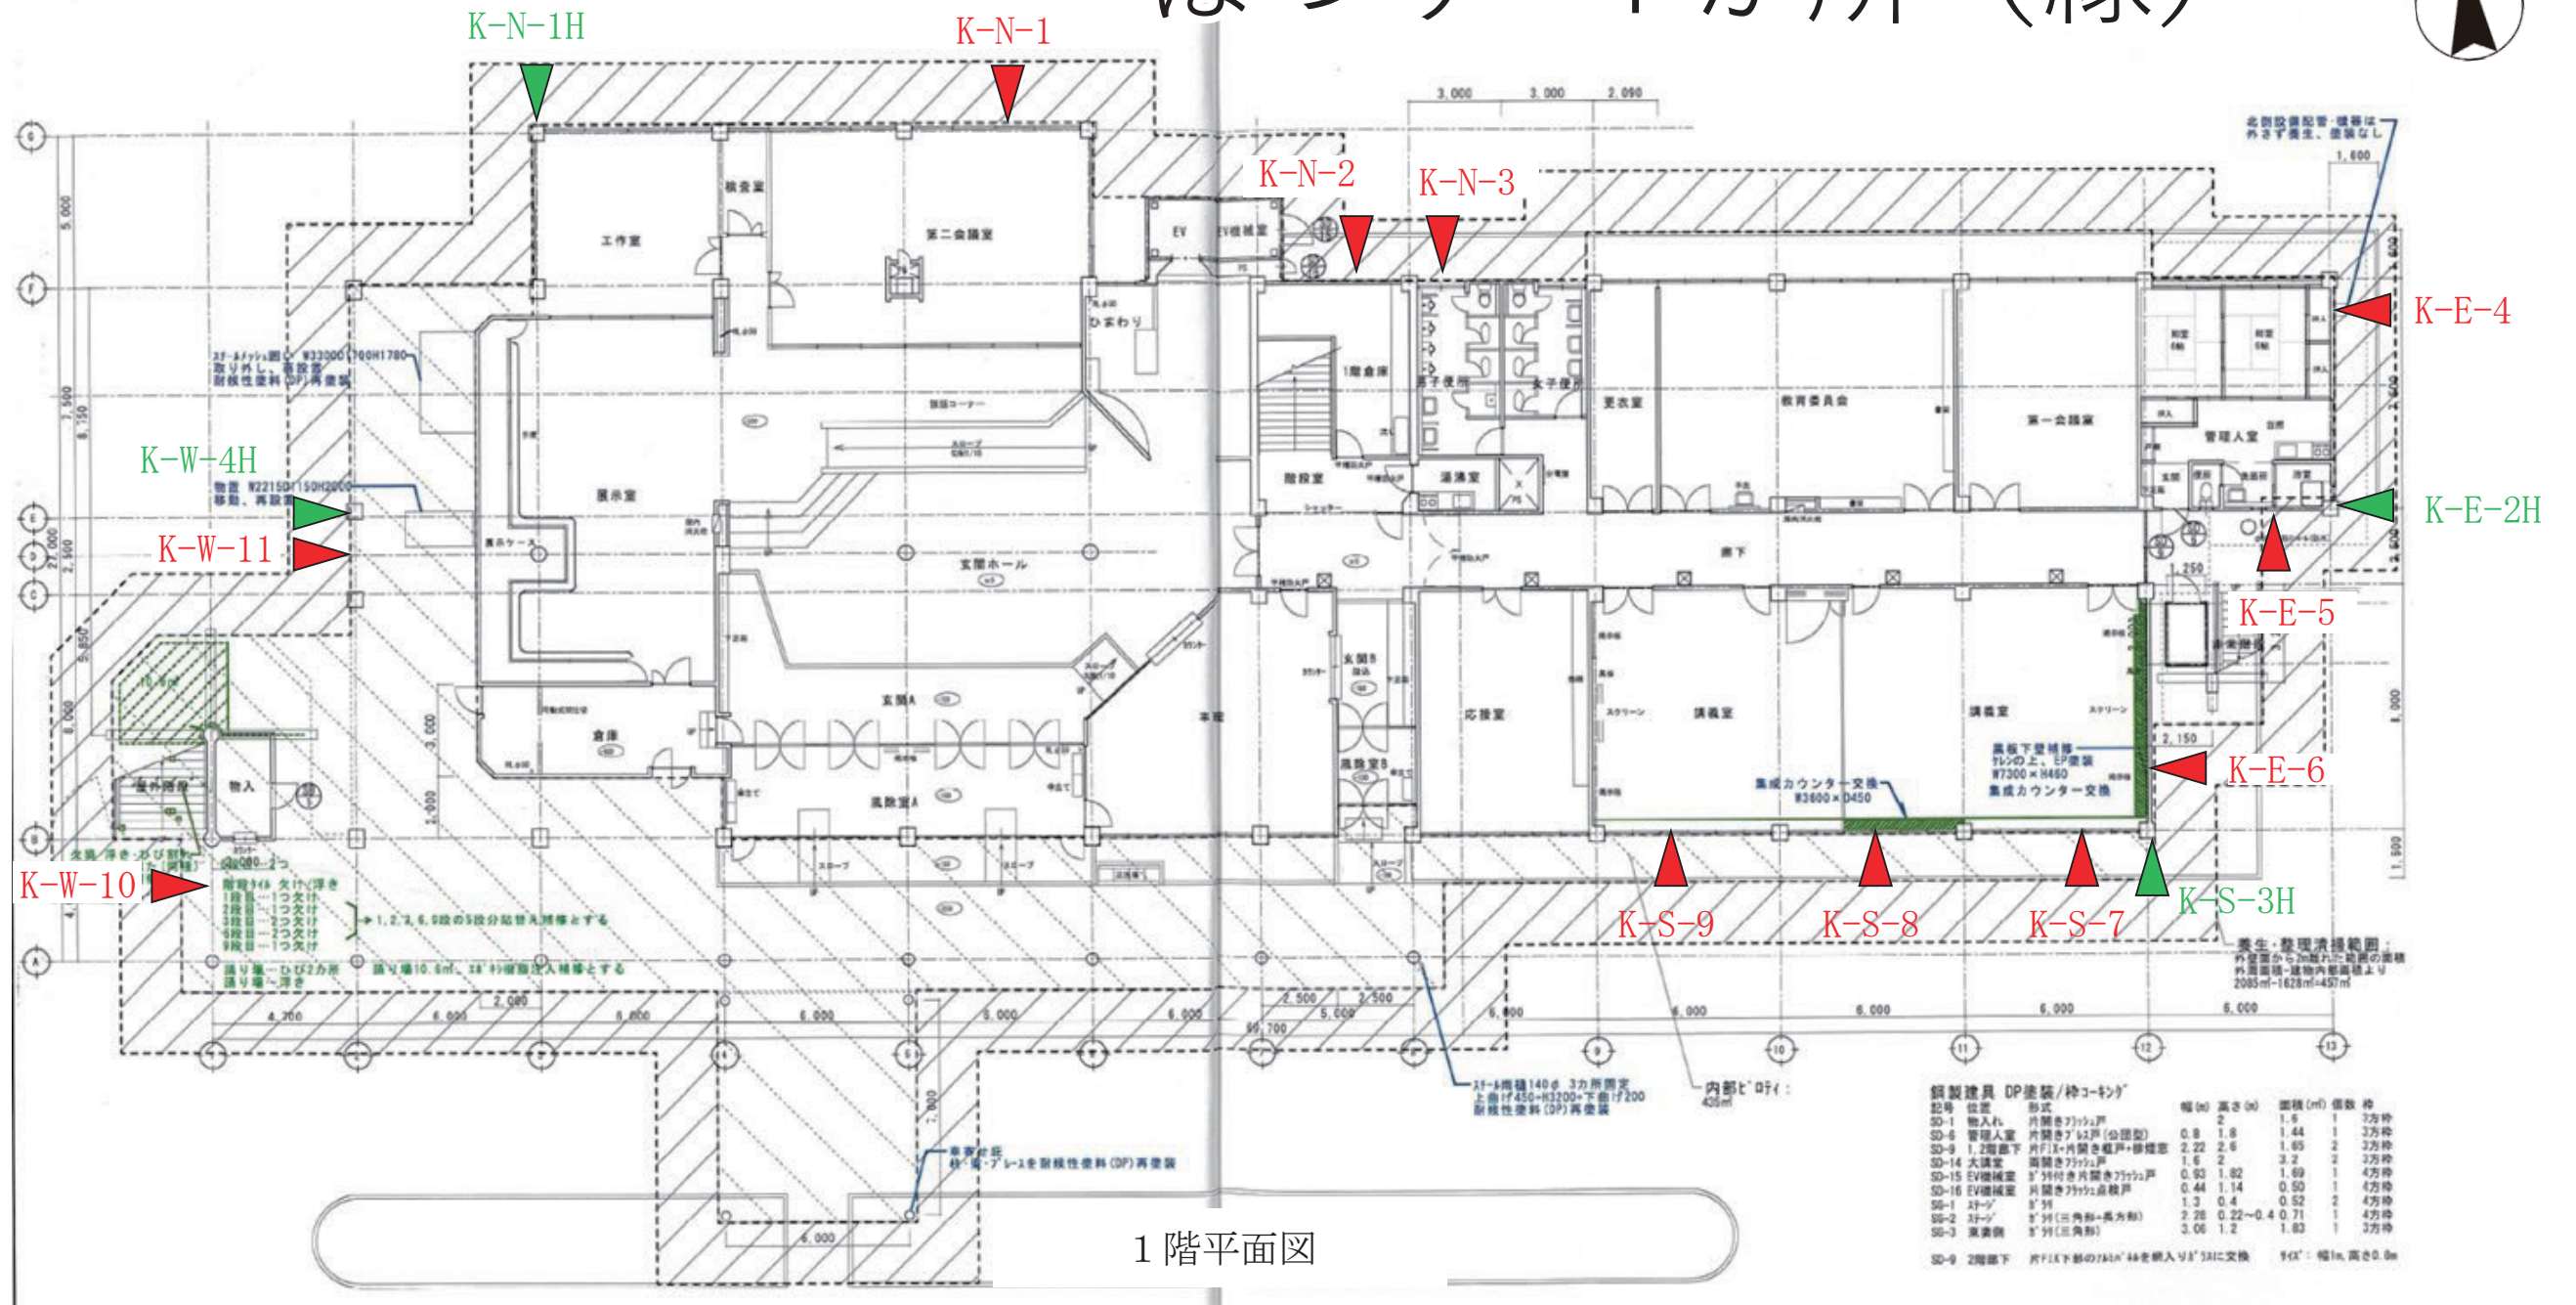
# 調査位置（1階）試験体 11 か所（赤） はつり 4 か所（緑）

調査位置：東面、西面、南面、北面 各コア 3 本・はつり 1 箇所：計 コア 12 本・はつり 4 箇所  
 ※ K-N-1, K-N-3, については、現地調査にて位置変更を実施いたしました。

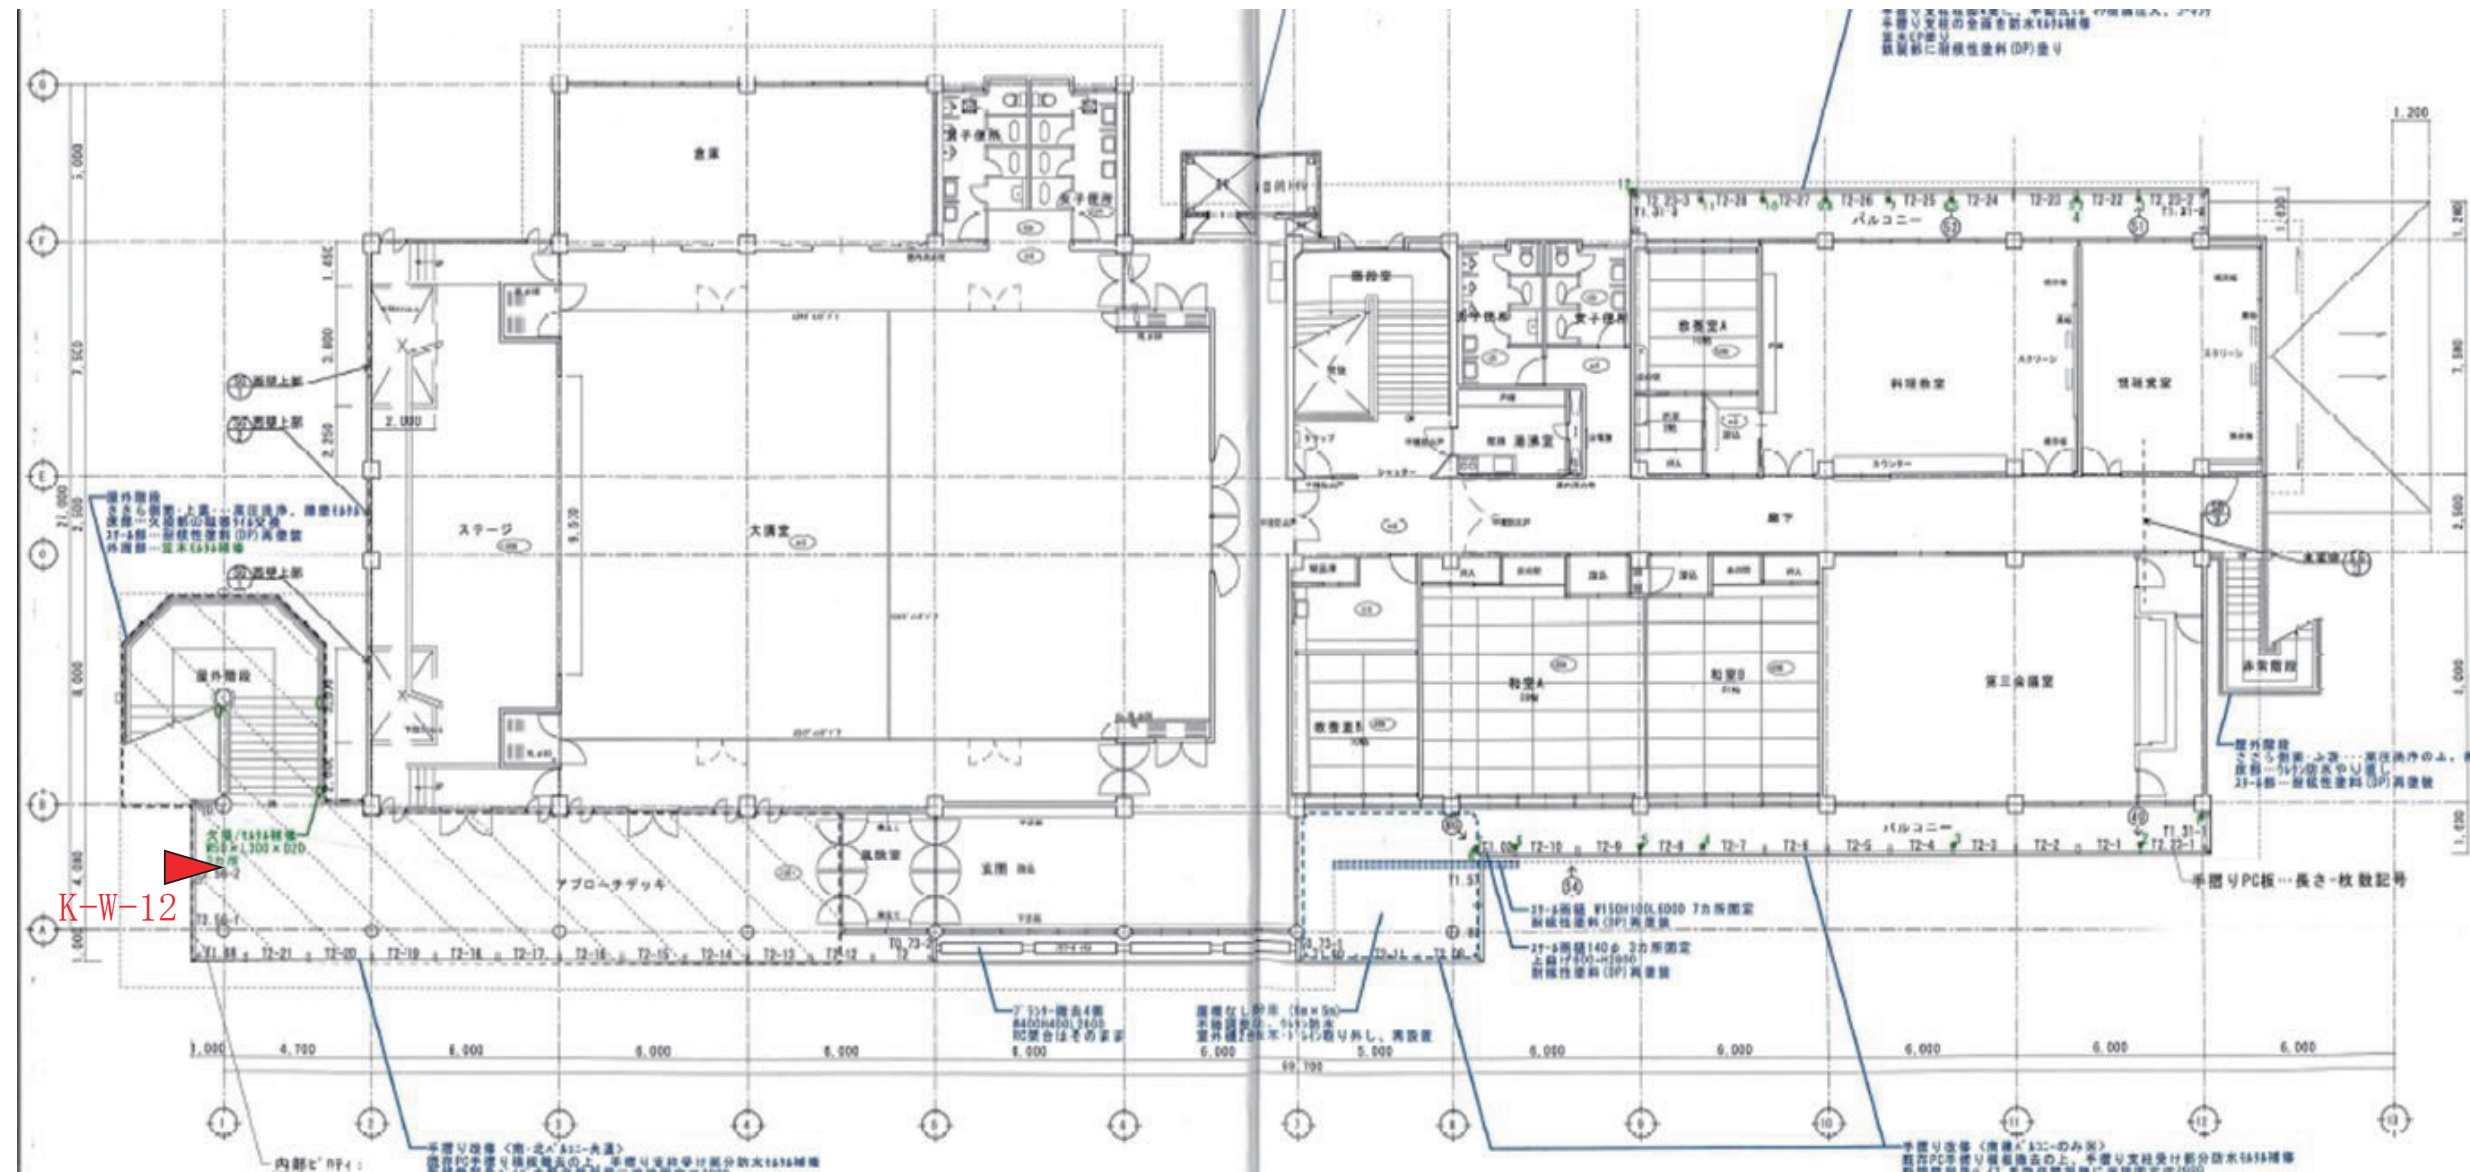
図 1.2 調査位置図

# 調査位置（2階）試験体 1 か所（赤）

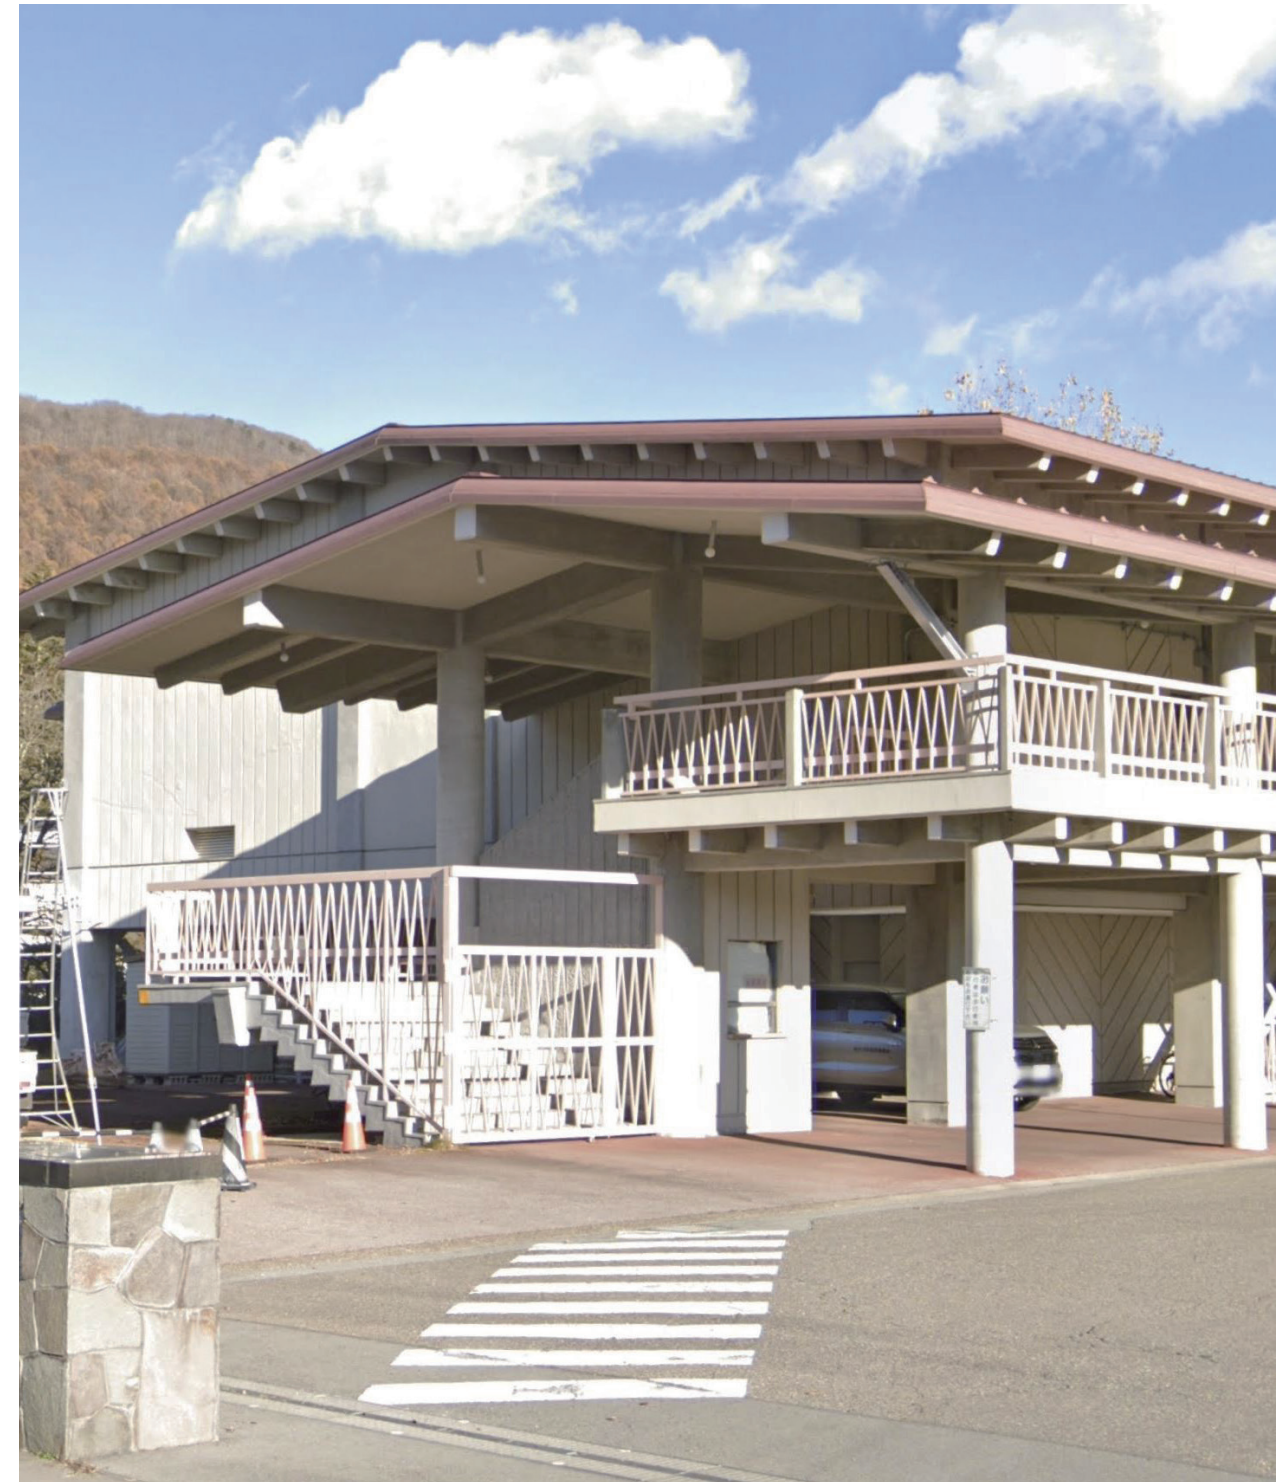
部位別では、西面のみ今から  
補修をしない場合、「65 年」を下回る結果

西面についても  
防水性能の高い  
塗装仕上等の適切な  
更新・修繕をすることで  
鉄筋の腐食を抑制し  
耐用年数 65 年まで  
強度を確保可能

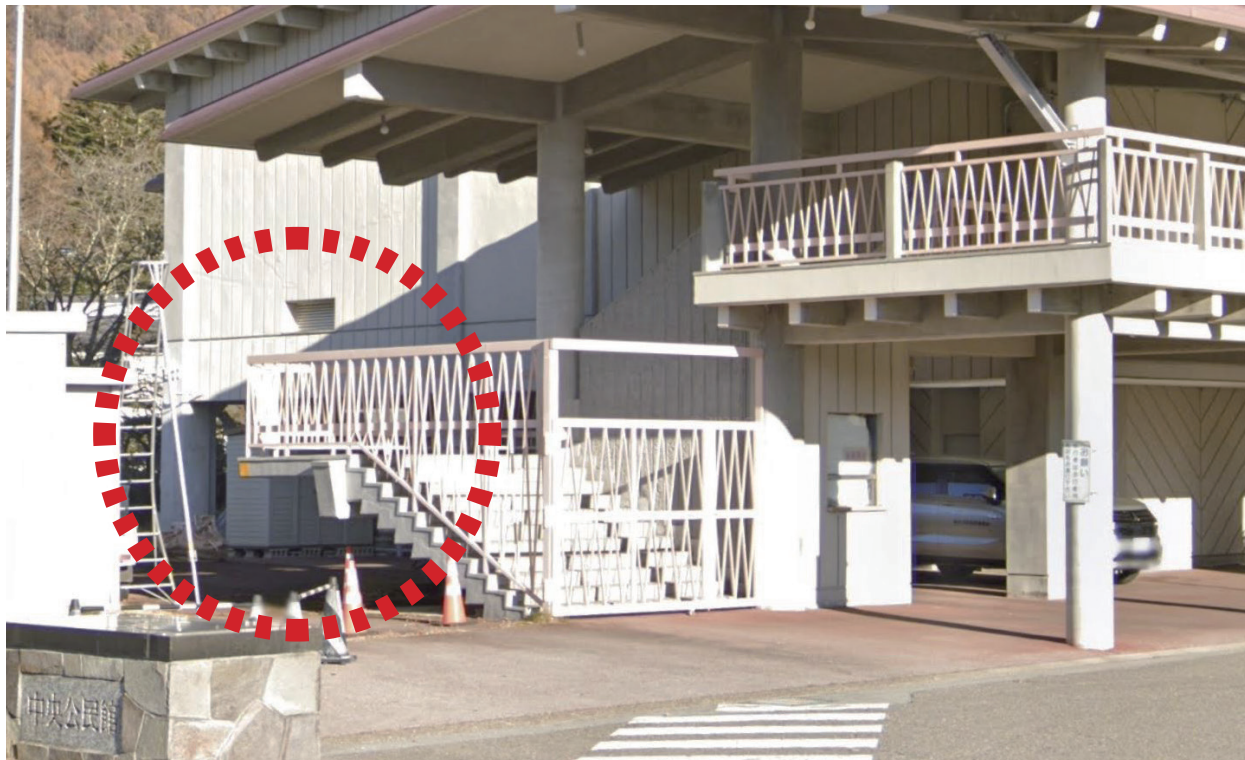
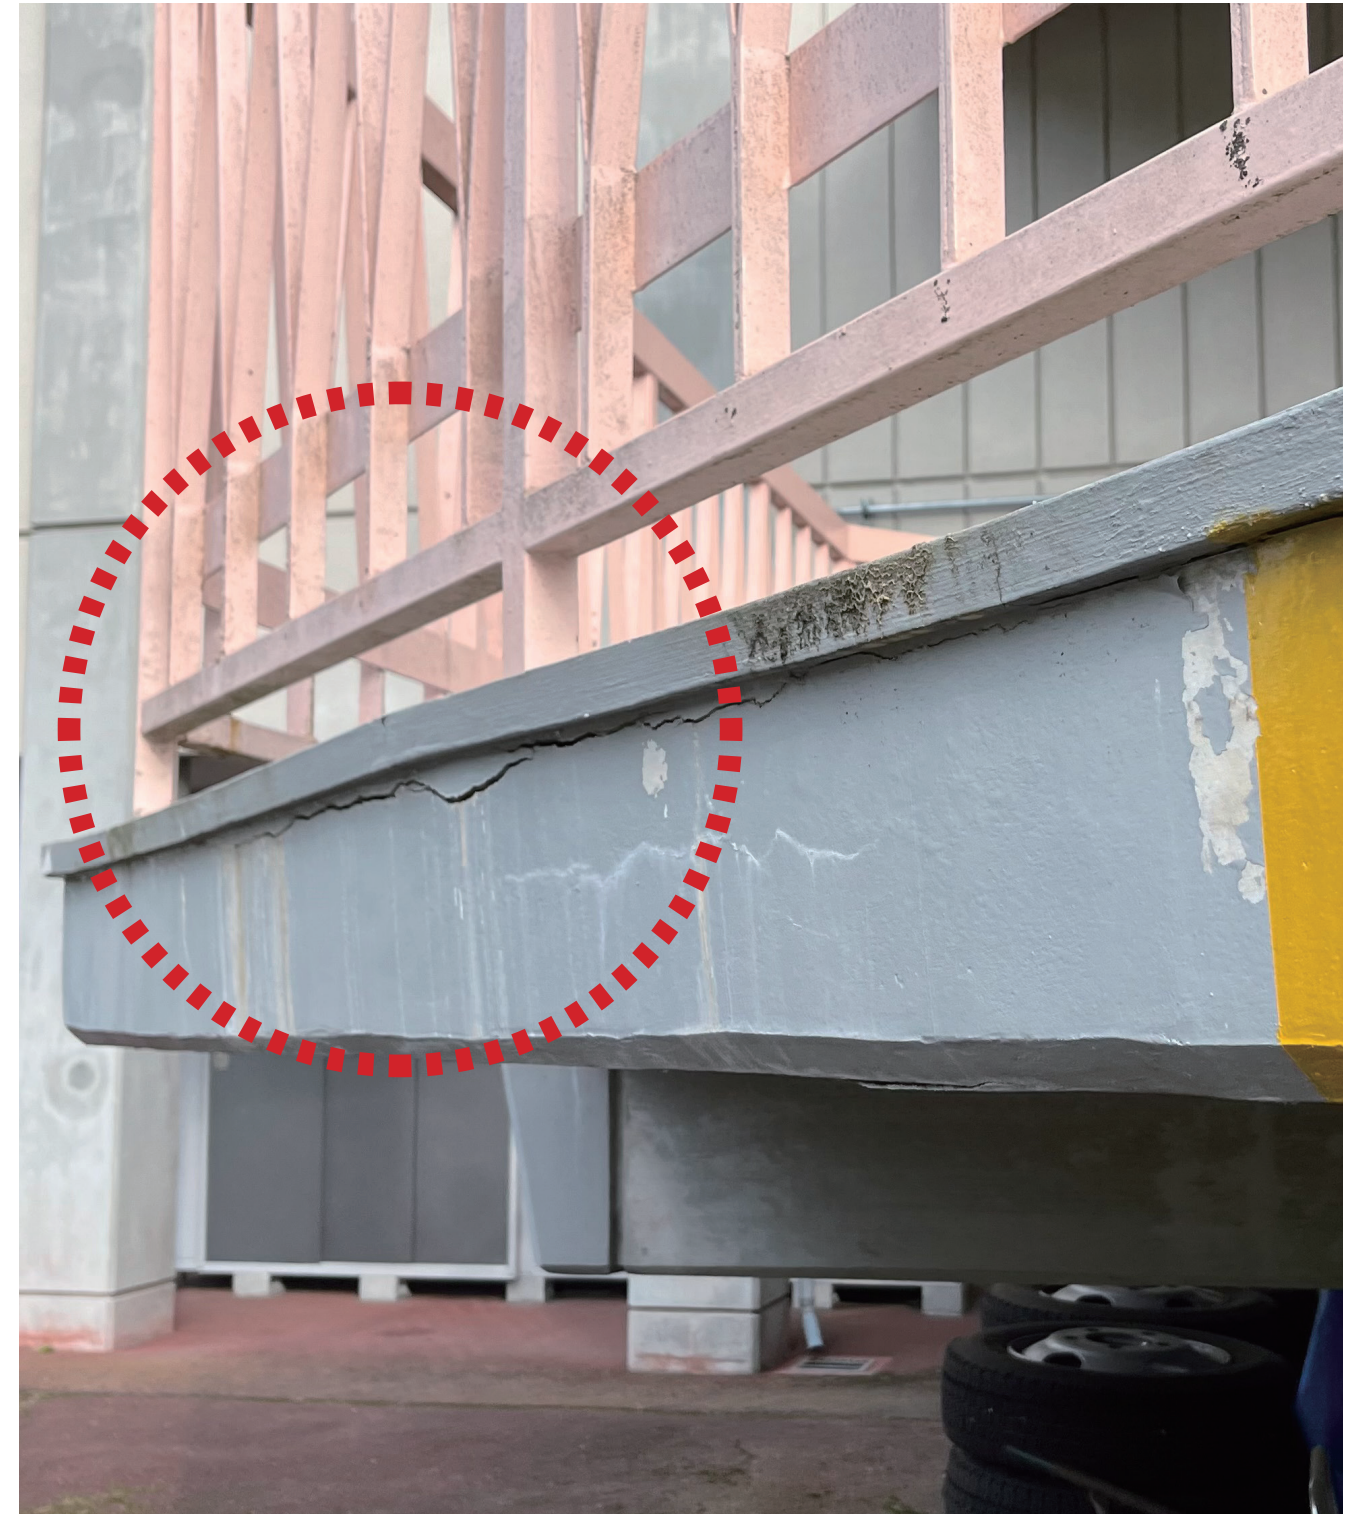
ダメージの大きい  
西側外部階段は適切に  
補修する必要あり

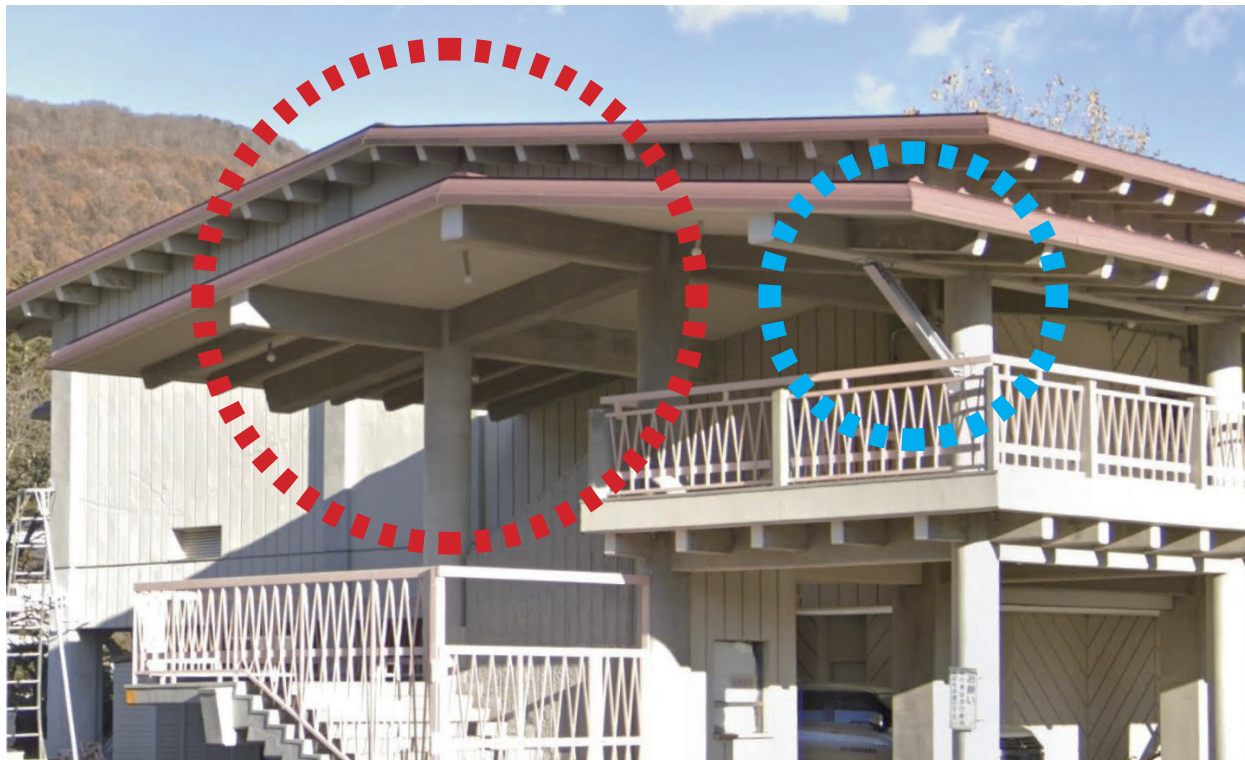
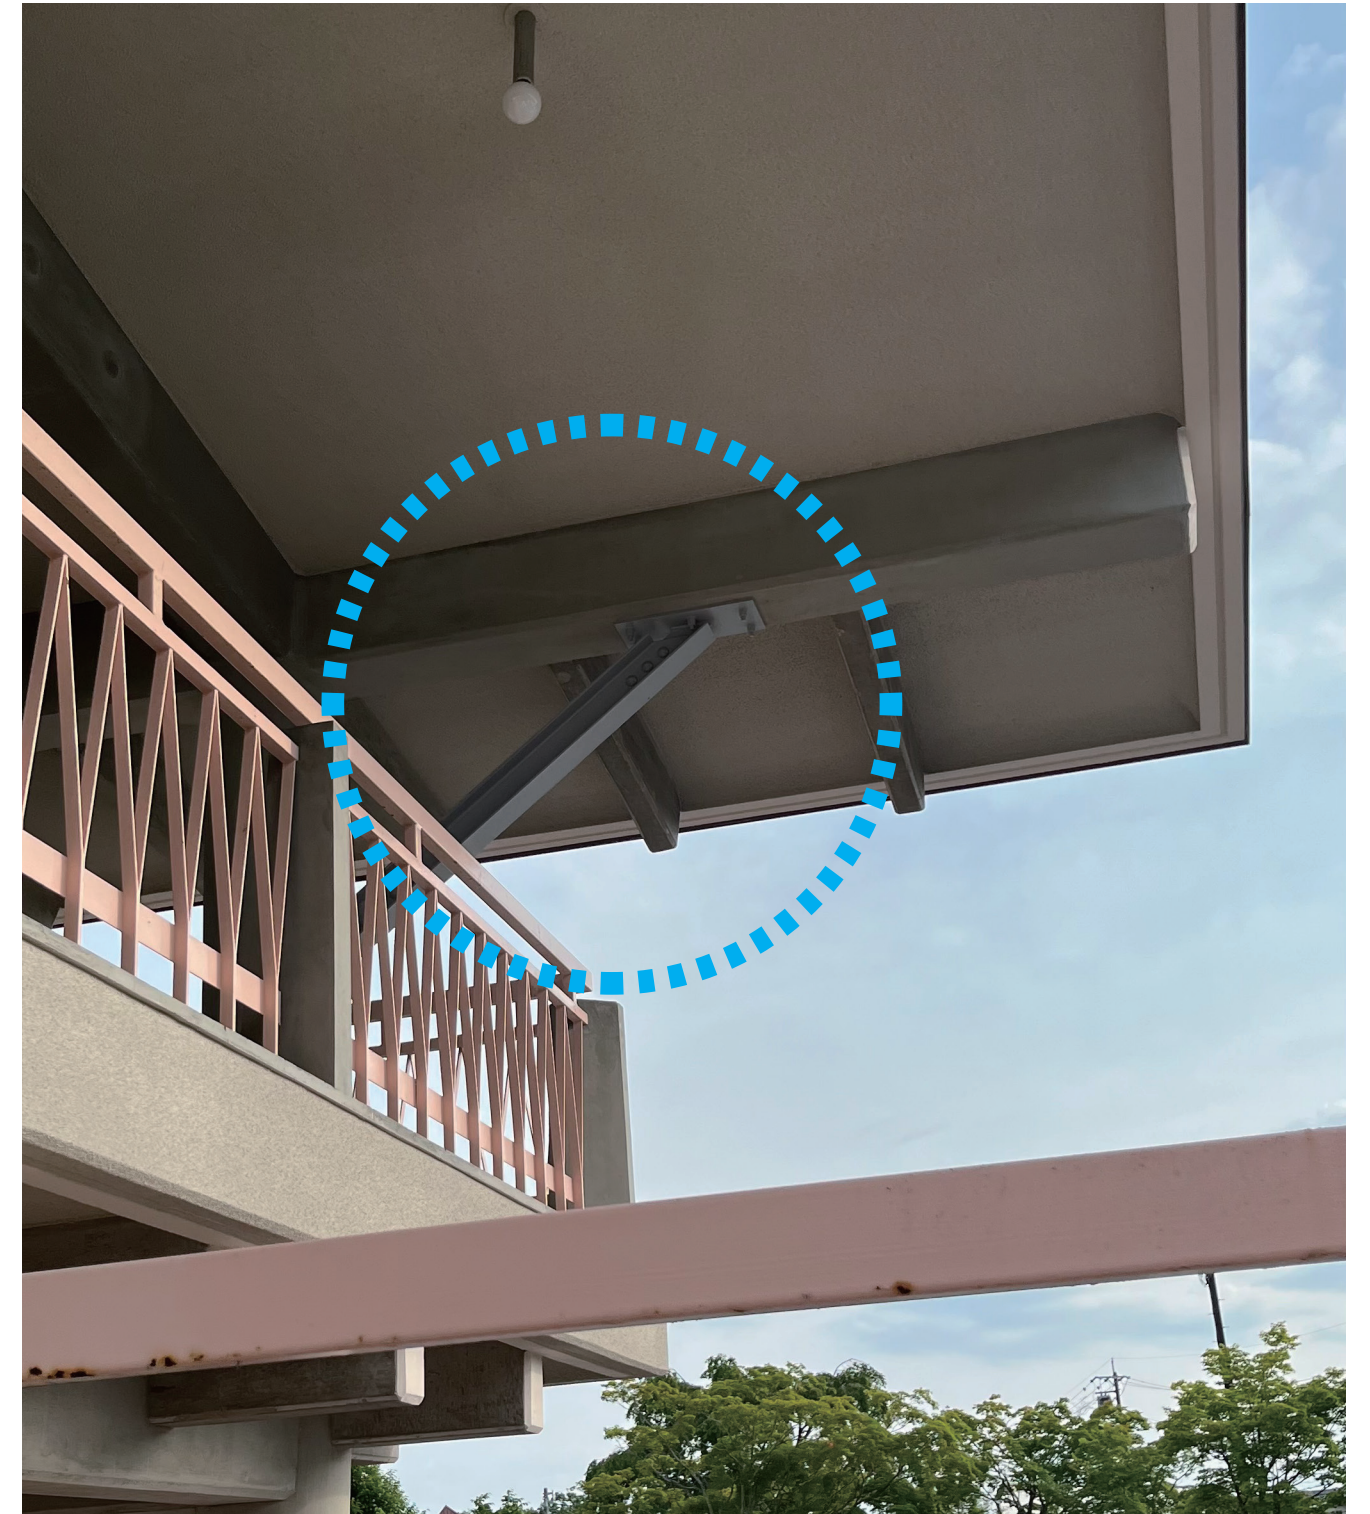
屋根の鉄骨補強：  
他の場所でも同様に  
適切な補強が必要
