第3章 修理と活用の方針

第2節 破損状況と修理方針

第3節 耐震診断と補強方針

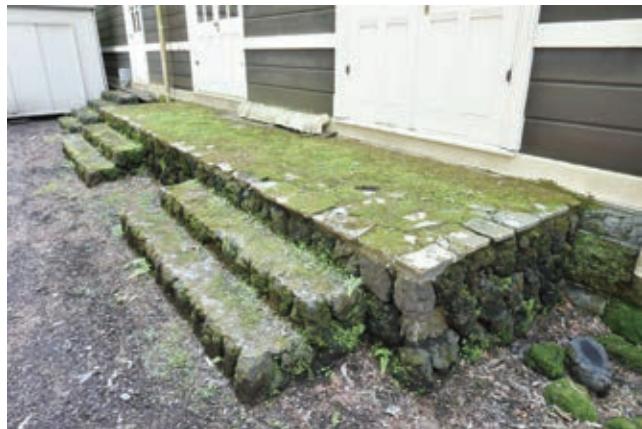
図3-2-1 北側石階段の苔類の繁殖（修理前）

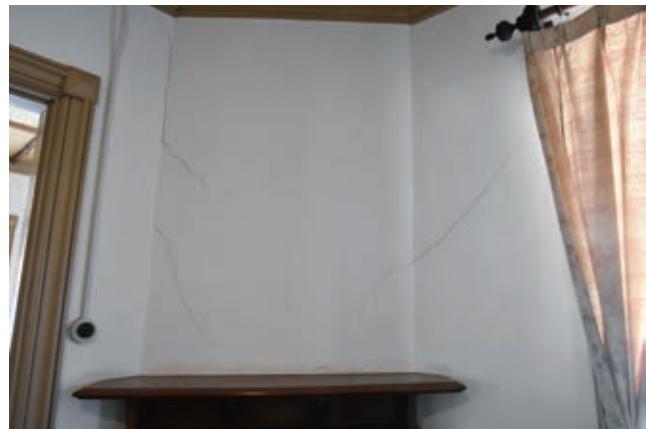
図3-2-5 2階客室No.4の漆喰壁の割れ（修理前）

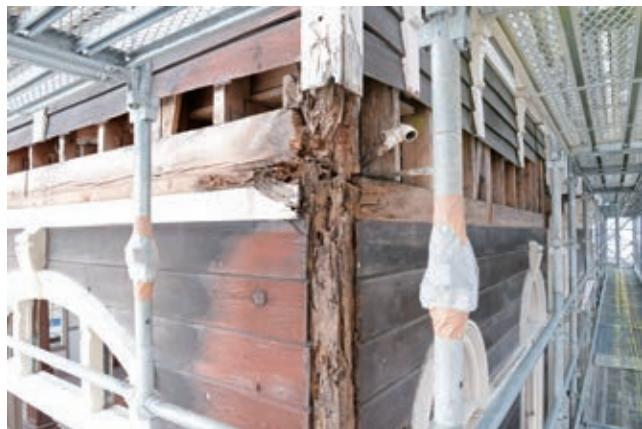
軸 部	<p>柱や胴差、筋違、土台などの構造材は隠蔽されており、破損状況は不明であったが、破損した雨樋の周辺を解体すると、漏水により柱や胴差まで腐朽が進行していた。特に、東翼の南東隅と西面、西翼の東面と西面、正面中央玄関の両出隅、中央棟の北面中央、便所棟の北西面では、階境で破損が著しかった。</p> <p>1階の筋違の多くは、移築時に下部が切断されたままになっており、1階の間柱は、足元の腐蝕部を簡易に根継したものや、切断して添え木を入れただけの箇所もあった。</p> <p>八角塔屋の軸部は、最大で4cm/m北西へ傾斜していた。</p>	<p>軸部の破損部は、解体範囲を最小限に抑え、柱の根継補修や胴差の継木補修を行った。</p> <p>補修に伴い、接合部を旧規の仕口に復旧することが難しく、強度が必要とされる部分には、見え隠れに補強金物を取付けた。</p> <p>1階の筋違や間柱のうち、切断されたままの部材や破損箇所は、継木補修を行った。</p> <p>八角塔屋は、建て起こして傾斜を是正し、内部に補強の筋違を取付けた。</p>
小屋組	<p>小屋材の大半は当初材であったが、谷廻りやフィニアル、煙突周囲のほとんどで過去に雨漏りした痕跡が認められ、谷木や陸梁、桁、合掌、野棟木、棟束などで木部の腐朽がみられた。これらは、平成14年に野地を部分的に解体し、陸梁や棟束に添え木をして金物で補強するなど応急的な修理がなされていたが、これまで根本的な修理に至っていないかった。</p> <p>トラスを固定するボルトなどの金物の一部に緩みや欠失がみられたが、破損や発錆はほとんどみられなかった。</p>	<p>母屋、隅木、谷木はすべて解体し、雨漏りで腐朽した陸梁や合掌の補修ができるようトラスを部分的に解体し、破損部を補修又は取替えて、在来のとおりに復旧した。また、過去の応急補強材はすべて撤去した。</p> <p>トラスを固定するボルト類は、再利用して締め直し、欠失していた箇所は新規に製作し、補足した。</p>
野 地	<p>野地板と野垂木は、当初材が数多く残り、野垂木はノタ付きが多くみられた。軒先と谷廻りなど過去に雨漏りした箇所は、腐朽や取替材が多くみられた。また、野地板表面には、太陽熱で溶けたルーフィングが付着して剥がれずに残っていた。</p> <p>大棟や隅棟の板金木下地も、過去の雨漏りによる腐朽や取替材が目立ち、中央の大棟は不陸や捻じれもみられた。両翼正面中央と背面中央の飾り破風上部の棟は、過去の修理で谷板金を取り替える際に、棟木から障泥板まで一体で切断されていた。両翼大棟フィニアルの下地は、雨漏りによる腐朽がみられ、煙突天端の板金木下地は過去の雨漏りで全て取替えられていた。</p>	<p>野地板、野垂木は、すべて解体して破損部材を補修又は取替えて原位置に復旧した。当初のノタ付きの野垂木には、新規に垂木を添わせて、野地板との接地面を十分に確保して釘止めした。また、野垂木下端や母屋下端には飼物を入れて、野地面の不陸調整を行った。</p> <p>板金下地の木部も同様に破損部を補修又は取替えて復旧し、不陸や段差が著しい箇所には飼物を入れるなどして高さや通りの調整を行った。</p>

図3-2-2 東翼南東隅柱の腐蝕（付柱・胴蛇腹解体後）

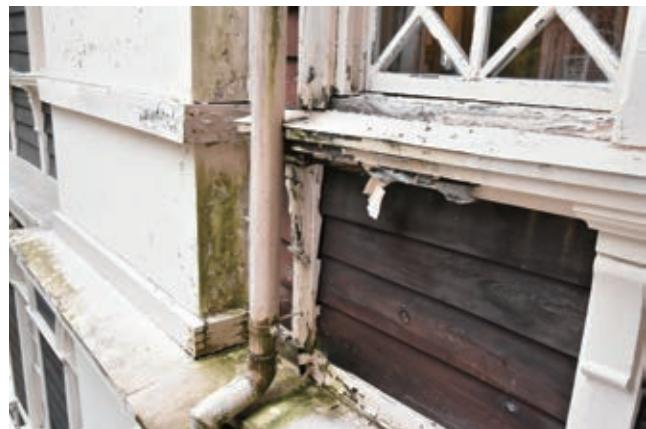
図3-2-6 雨樋周囲の木部や塗装の劣化（修理前）

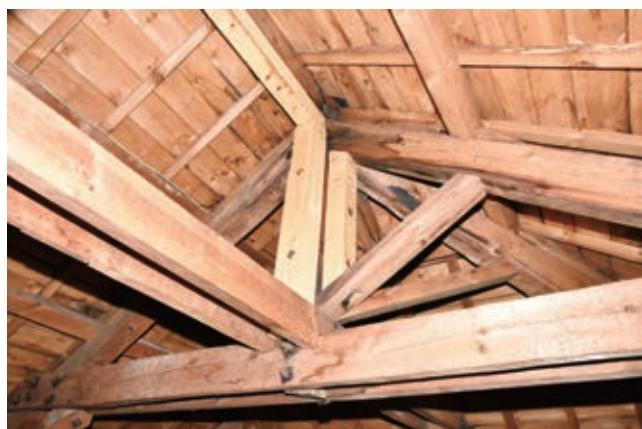
図3-2-3 東翼大棟の雨漏り痕及び応急修理状況（修理前）

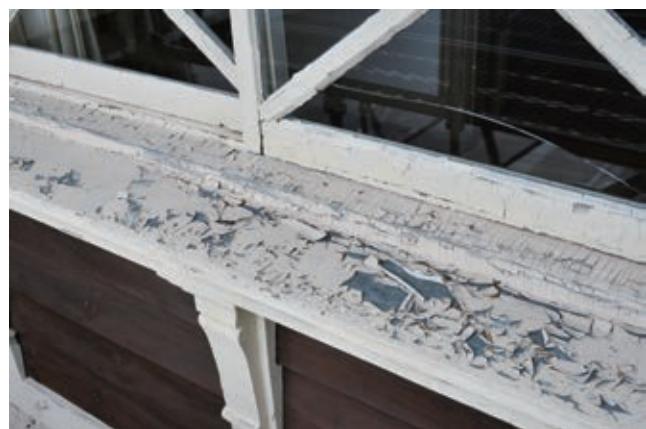
図3-2-7 塗装の剥落及び窓ガラスの割れ（修理前）

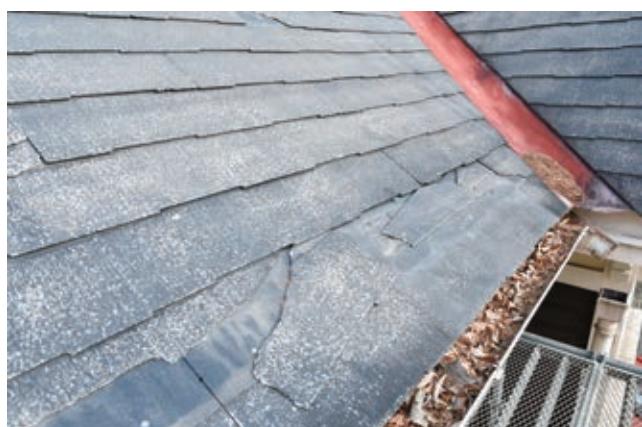
部 位	破 損 状 況	修 理 方 針
屋 根	<p>修理前の屋根スレートは、平成14年に葺替えられたカラーベストコロニアルで、経年劣化による割損や脱落が各所でみられ、雨漏りの一因にもなっていた。棟や谷の鉄板葺は塗装が剥落し一部に発錆がみられ、フィニアルや煙突廻りでは漏水が生じていた。また、屋根上部の煙突では表面のモルタルが一部剥落して、煉瓦が露出していた。</p> <p>鋼製の樋や樋受け金物は、欠失や腐食が一部で進行し、軒樋は変形していたほか、落ち葉が堆積して排水に支障をきたしていた。呼樋は脱落や変形、欠損が目立ち、漏水によって豊樋周囲の木部に著しい破損を及ぼし、排水機能が失われていた。</p>	<p>現状変更により、本屋根を天然スレート葺に葺き替えた。谷樋をカラーガルバリウム鋼板で復旧し、その他の鉄板包みを在来に倣って塗装した溶融亜鉛メッキ鋼板で復旧した。屋根上部の煙突は、破損した煉瓦を取替えて、表面のモルタルを全面塗直した。</p> <p>軒樋、豊樋は、取替えて形式復旧したが、軒樋上部を塞ぎ、軒から流下した雨水を地中に新設した排水設備を介して排水した。樋金物は、欠失や破損したものを取替えて復旧した。</p>
壁	<p>内部は雨漏りが生じた部分で漆喰壁に汚損がみられ、下地の木摺も一部で腐蝕していた。煙突や開口廻りのほか軸部の変形や振動などの影響を受けやすい壁面では、漆喰壁にひび割れが生じていた。このほか、漆喰壁は全体的にカビやシミによる汚損がみられた。外部の漆喰壁は、所々に割れや浮きがみられ、過去に板金やモルタルで応急修理した箇所もあった。</p> <p>外部の煙道のモルタル塗りは一部に浮きが認められた。</p>	<p>漆喰壁は、浮きや割れの破損程度に応じて上塗、中塗、下塗まで解体し、内壁は剥落防止の補強を行い、上塗の一部を玉子漆喰や鼠漆喰塗に復原して塗直した。破損や軸部解体に伴い取外した木摺は、破損部を取替えて原位置に復旧した。外部の煙道表面のモルタルは、浮き部を剥離して部分的に塗直した。</p>
造作・天井	<p>外部の破損した雨樋の周囲では、軒先や各段の蛇腹、窓台や額縁、下見板などの木部の腐朽が目立ち、胴蛇腹や窓台の水切鉄板は、変形や脱落がみられ、継手が破損して内側へ雨水の侵入がみられた。日当たりのよい南面の敷居や付土台では、塗装が劣化して木部表面が風蝕し、雨当たりとなる付土台や蛇腹、下見板などで腐朽や、経年による摩耗、割れ、欠損がみられた。</p> <p>内部では天井格縁の樹皮の剥落が目立つほか、床板表面の摩耗が一部にみられた。中央階段の手摺は、捻れにより手摺子の緩みや柄の脱落がみられた。</p>	<p>外部木部の破損部は、解体して補修又は取替えて在来のとおりに復旧した。木部の解体に伴って必要な水切板金は、解体して新材で復旧した。また、窓台や腰蛇腹の水切板金の継手は、半田付けや当て板を追加して補修し、雨水の侵入を極力防ぐこととした。</p> <p>天井格縁の樹皮は、剥落が進行しないよう剥離している箇所を接着剤で止付けた。中央階段の手摺は、緩みや脱落箇所を調整した。</p>

図3-2-4 スレートの割損及び軒樋の閉塞（修理前）

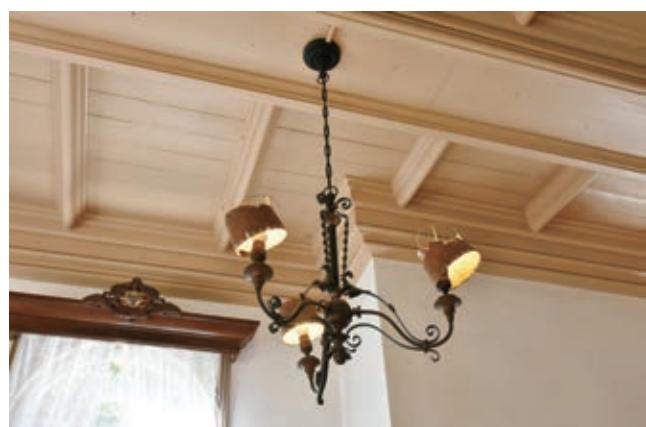
図3-2-8 ロビーランデリアのセードの破損（修理前）

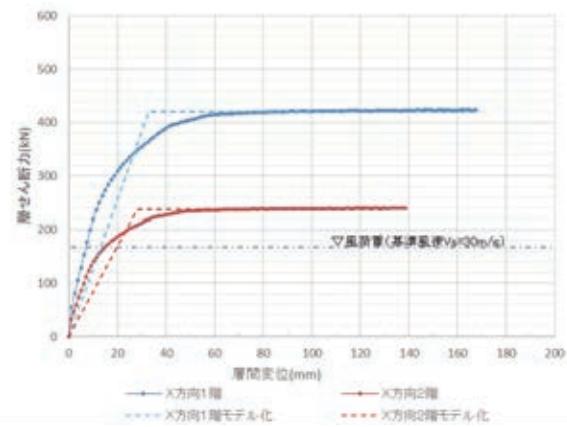
図3-3-12 X方向復元力特性

大地震時の層間変形角が1、2階共 $1/15$ でクライテリアの層間変形角 $1/30$ を大きく上回った（図3-3-14）。また、中地震時の層間変形角は $1/60$ 以下であるものの、層の降伏点を超えており、耐震要素は全面的に降伏域にあることとなった。よって目標耐震性能を満足せず、耐震補強を要すると判断した。風については基準法の風荷重は建物の保有水平耐力以下であり耐風性能を有していると判断した（図3-3-12）。

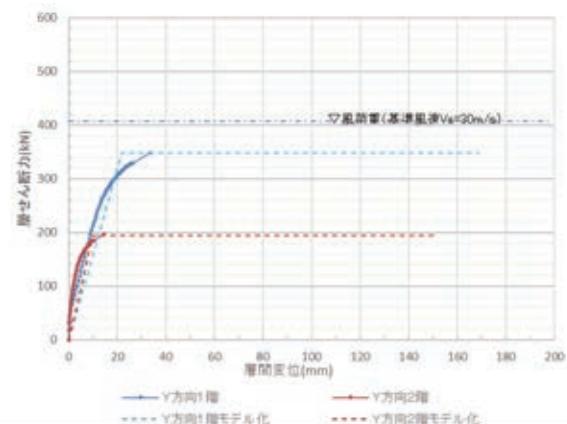
図3-3-13 Y方向復元力特性

大地震時の層間変形角が1階 $1/16$ 、2階 $1/14$ でクライテリアの層間変形角 $1/30$ を大きく上回った（図3-3-15）。また中地震時の層間変形角は $1/60$ 以下であるものの、層の降伏点を超えており、耐震要素は全面的に降伏域にあることとなった。よって目標耐震性能を満足せず、耐震補強を要すると判断した。風については、基準法の風荷重は建物の保有水平耐力を超過しており耐風性能を有していないため補強が必要と判断した（図3-3-13）。

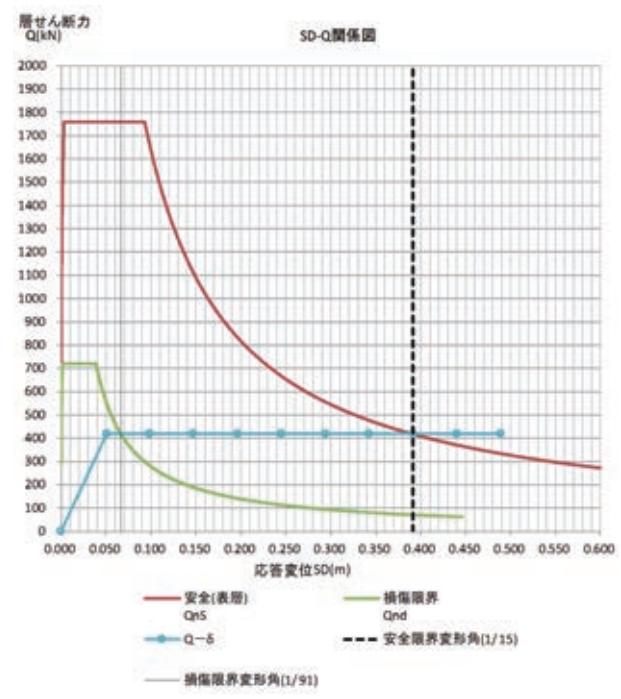
図3-3-14 X方向限界耐力計算結果

・等価固有周期	3.628 s	各階振幅限界変形角
・安全限界有効質量比	0.926	2F: 1/17
・Fh	0.482	1F: 1/97
・慣性率	8.21	各階安全限界変形角
・代表変位	0.291	2F: 1/16
・代表高さ	6.025	1F: 1/16

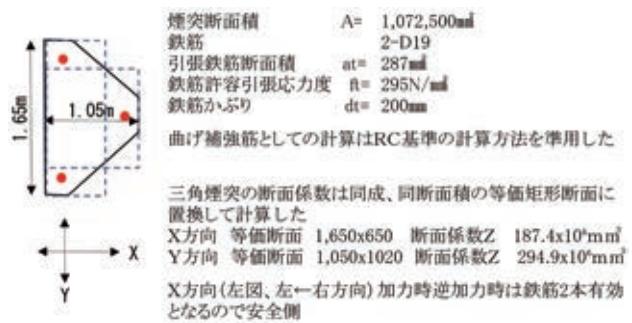
図3-3-30 煙突補強概要

煉瓦煙突は、本体解析において1階柱脚部に傾斜復元力の特性を有する部材として一体で検討を行った。煉瓦による組積造煙突は木造軸組構造の本体と比較して高い剛性を有するが、2階建てであることから上下階の層間変形角の差異により煙突中間に曲げが生じた(図3-3-28、図3-3-29)。そこで煙突に3カ所ステンレス鉄筋を軸方向に挿入し、煉瓦構造体としての一体性を保持するとともに、2階床レベルで生じる曲げに対して補強を行った(図3-3-30)。曲げ補強後の検定比はX方向で0.50、Y方向で0.34と各1.0以下であり安全であることを確認した。

煉瓦による組積造煙突は木造軸組構造の本体と比較して高い剛性を有するが、2階建てであることから上下階の層間変形角の差異により煙突中間に曲げが生じる。そこで各煙突の3箇所にステンレス鉄筋を軸方向に挿入し、煉瓦構造としての一体性を保持するとともに、2階床レベルで生じる曲げに対して補強を行った(註2)。
