第4章 保存修理工事の内容

第1節 仮設工事

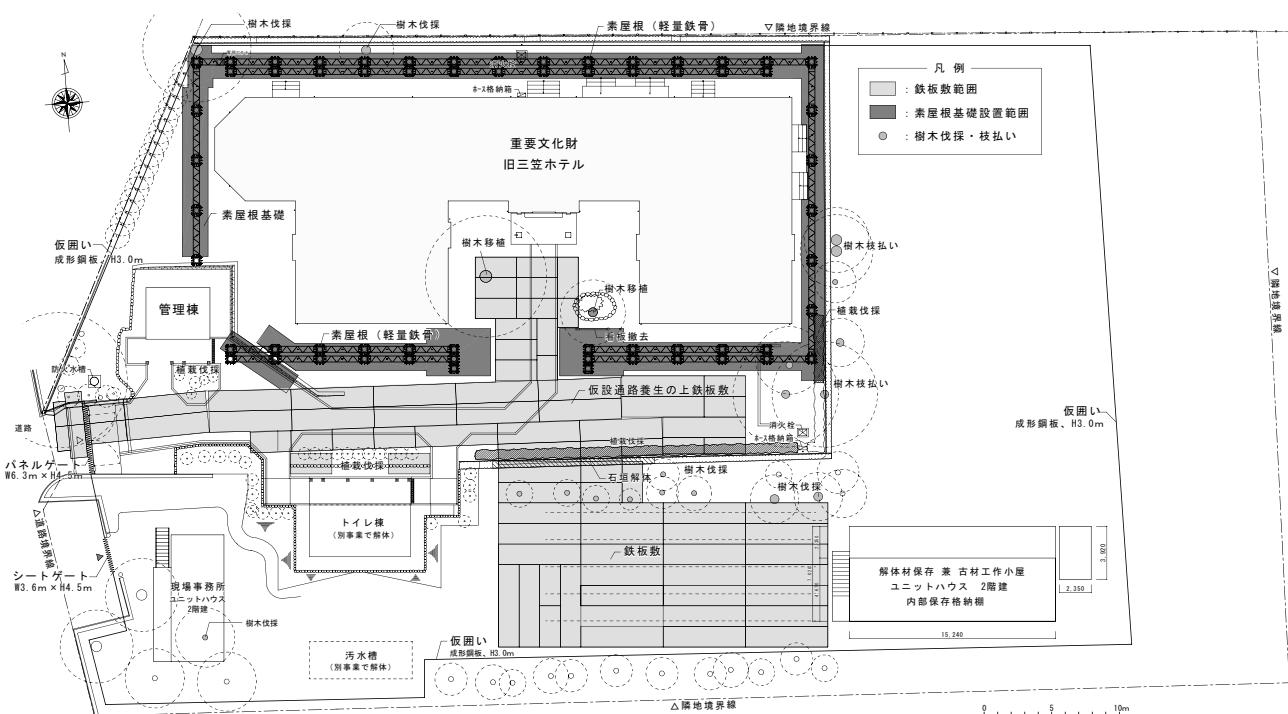
図4-1-1 仮設配置図

共通仮設工事は、敷地周囲に仮囲いを設置して工事範囲を区画し、道路に面した西面には出入口ゲートを2箇所設けた。工事車両の通行路には碎石敷のうえ鉄板敷を行い、空地に解体材保存兼工作小屋及び現場事務所等を設置した。また、仮設物の設置など工事の支障となる敷地内の樹木の伐採・枝払いと仮移植・復旧のほか、石垣の一部解体を行った。仮設物は工事完了時にすべて撤去し、後片付け及び清掃を行った。

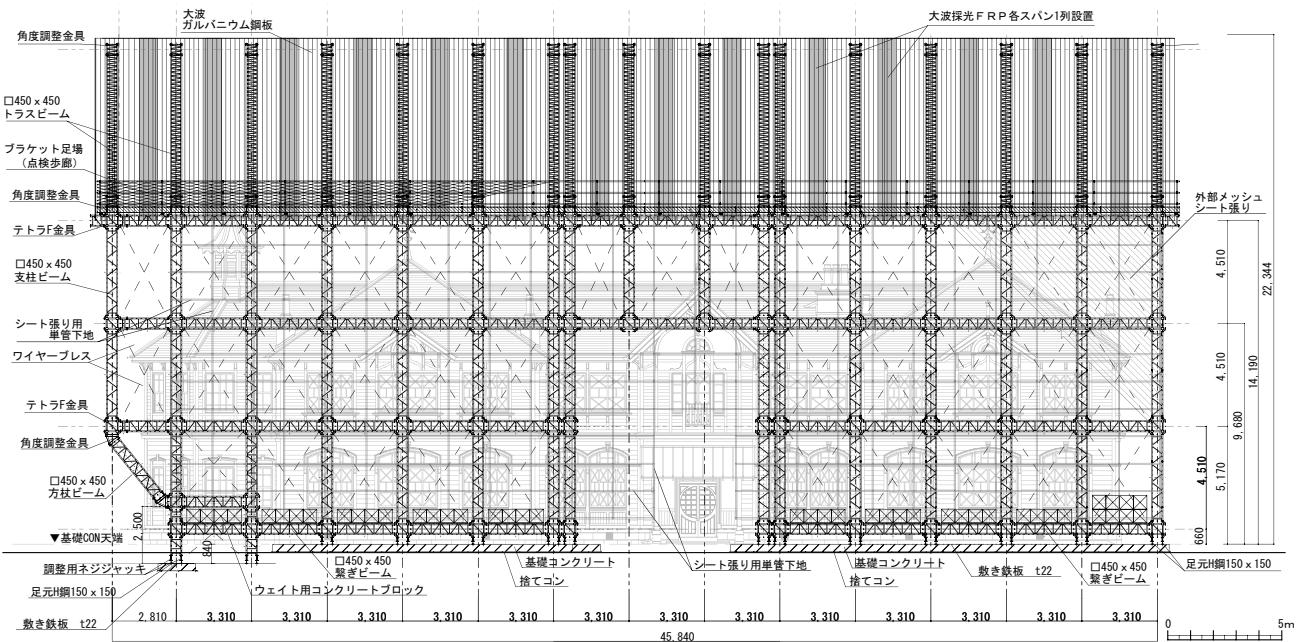
図4-1-2 素屋根正面図

クリート上にH型鋼を溶接した鉄板を敷並べ、ズレ止めのアングルをあと施工アンカーでコンクリート基礎に固定した。柱脚と敷鉄板は、それぞれH型鋼に取り付けた半円形のプレート同士を合わせてM38ボルトで固定し、ピン接合とした。素屋根の柱・梁は、ユニット化されたトラス支柱を組み合わせて門型に地組みし、60tラフターライブで吊って順次組み立てた。接合部はM16ボルトで緊結し、各スパンをプレースワイヤーにて補強した。

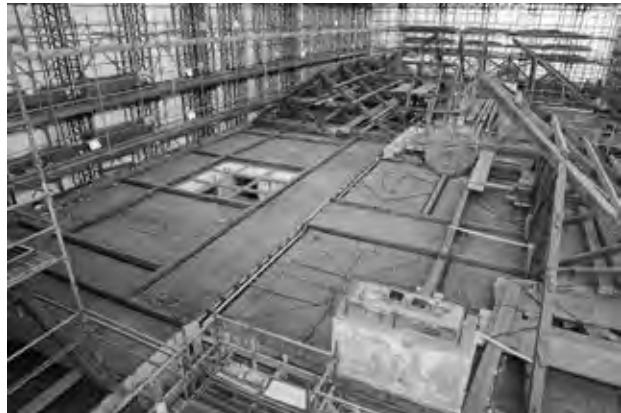
図4-2-1 小屋組の解体完了

木部の屋根下地は、垂木まですべて解体し、本屋の小屋組は、雨漏りによって破損した約半分を解体した。

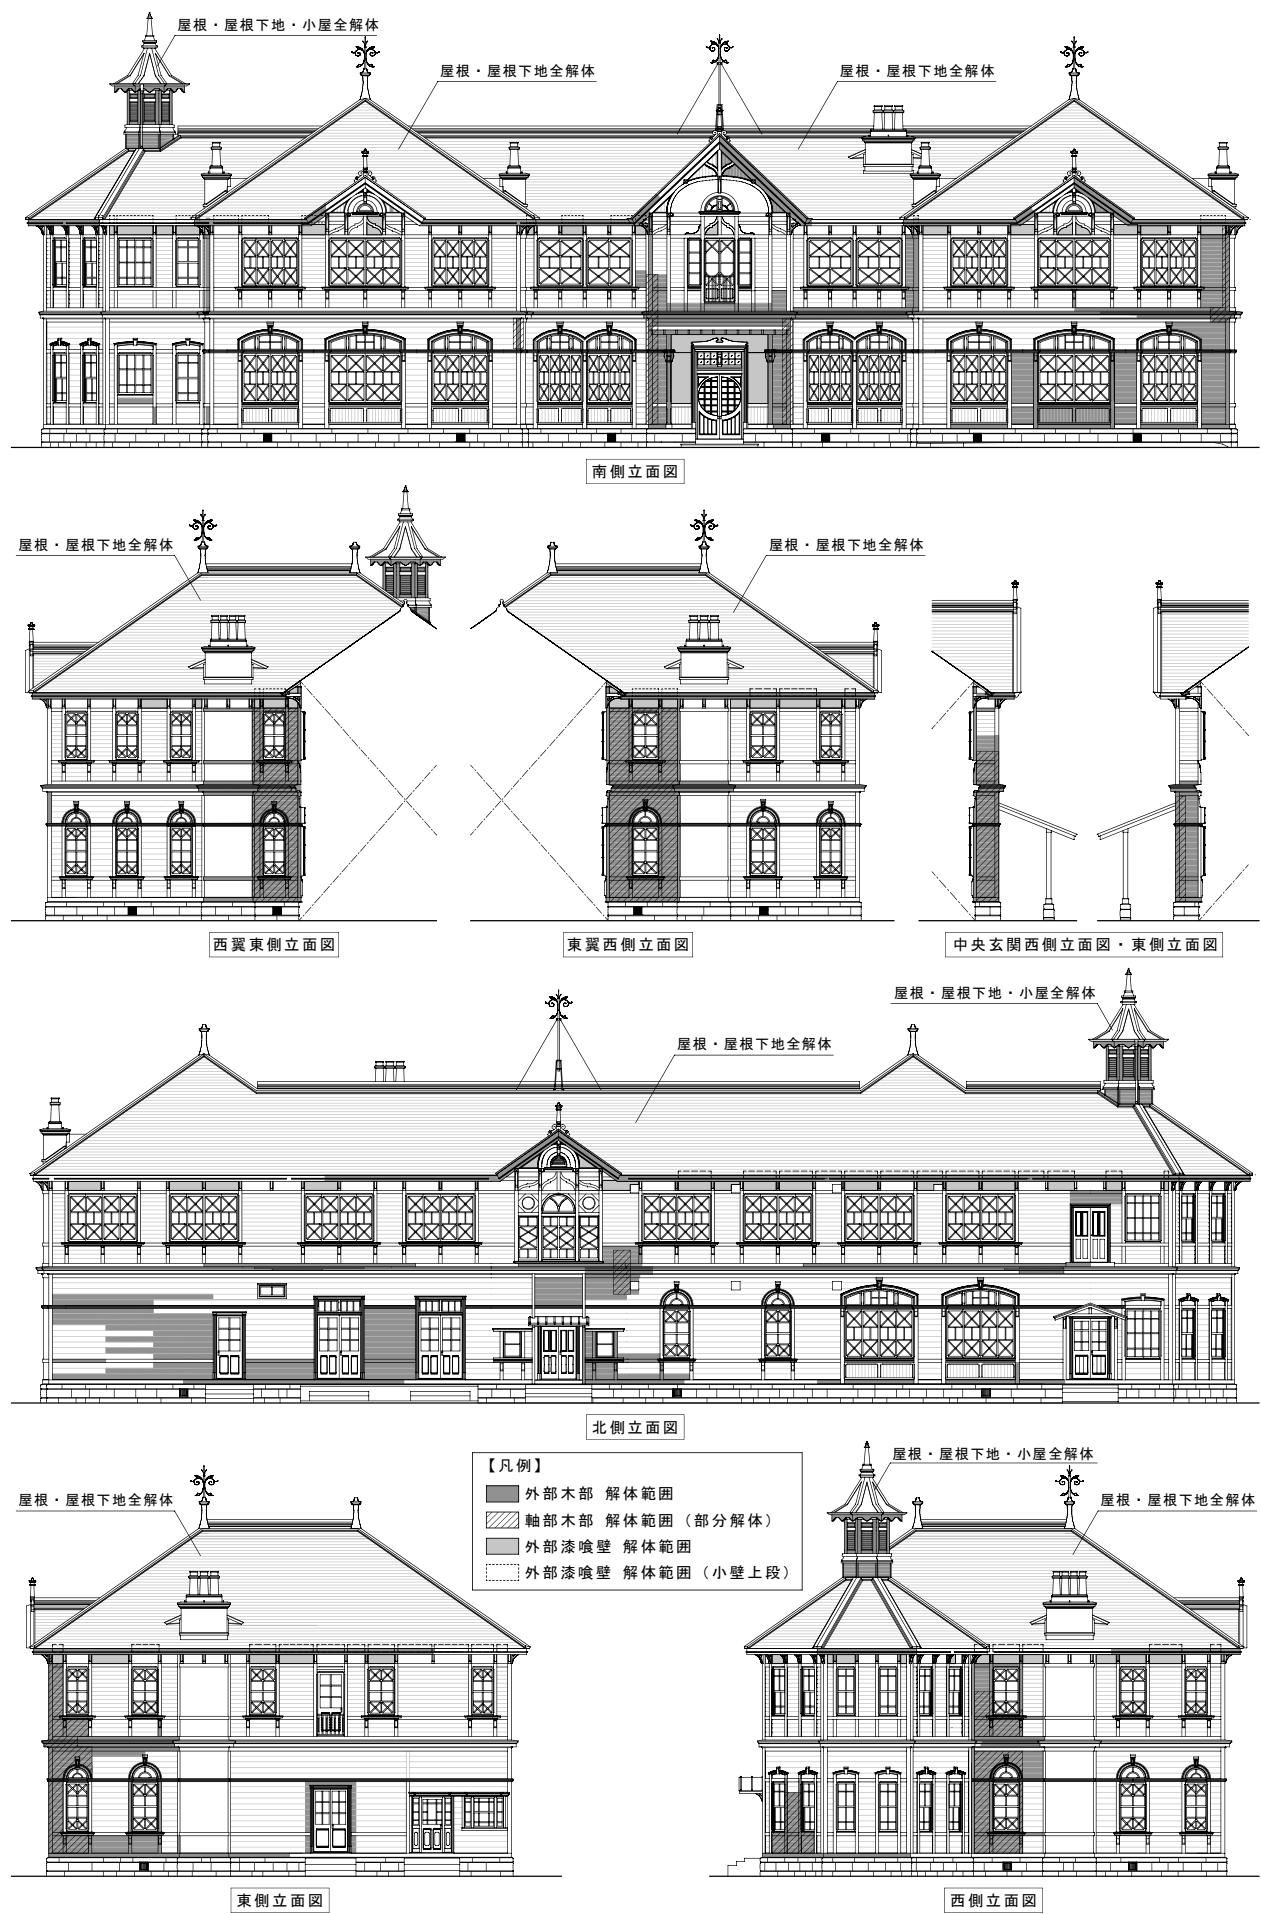
図4-2-8 外部木部・漆喰壁の解体範囲

外壁と軸部材は、堅樋からの漏水や雨漏りなどによつて破損した箇所を部分的に解体し、それらに伴い外部の水切板金を一部解体した。内部造作は、耐震補強工事に関連する床、天井、幅木などと、軸部解体に伴つて必要な腰見切、額縁、壁木摺などを解体した。

内部漆喰壁は、剥離やひび割れがある部分を上塗から下塗まで解体し、シミやカビが著しい箇所を上塗から中塗まで解体した。活用上公開しない部屋では、比較的汚損が目立たない漆喰壁を保存のため現状のまま残した。

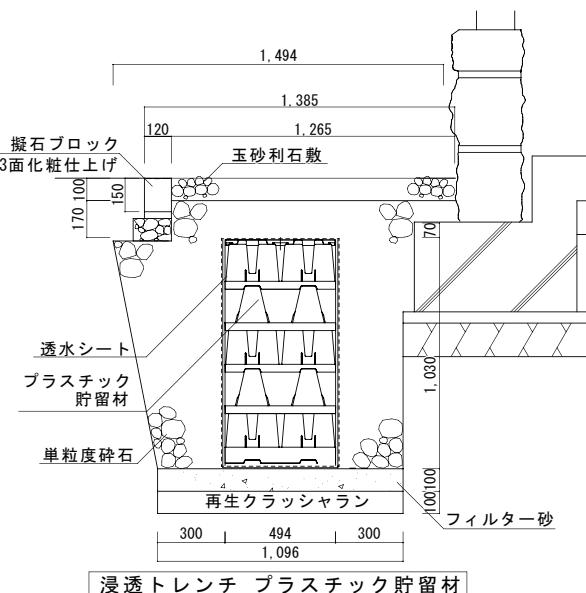
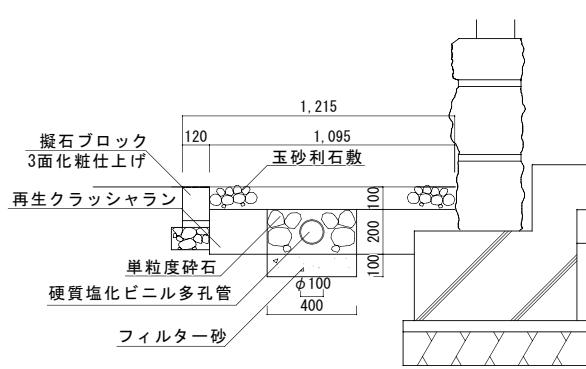
図4-3-3 浸透トレーニチ詳細図

材 料	製品名／製造元
プラスチック貯留材	クロスウェーブCW-Ne／積水化学工業㈱
透水パイプ	硬質塩化ビニル多孔管、 $\phi 100\text{mm}$ ／積水化学工業㈱
透水シート	アクスター／東レ㈱
擬石ブロック	黒霞、三面化粧仕上げ／マチダコーポレーション㈱
玉砂利	自然石、 $\phi 40\text{mm}$ 内外

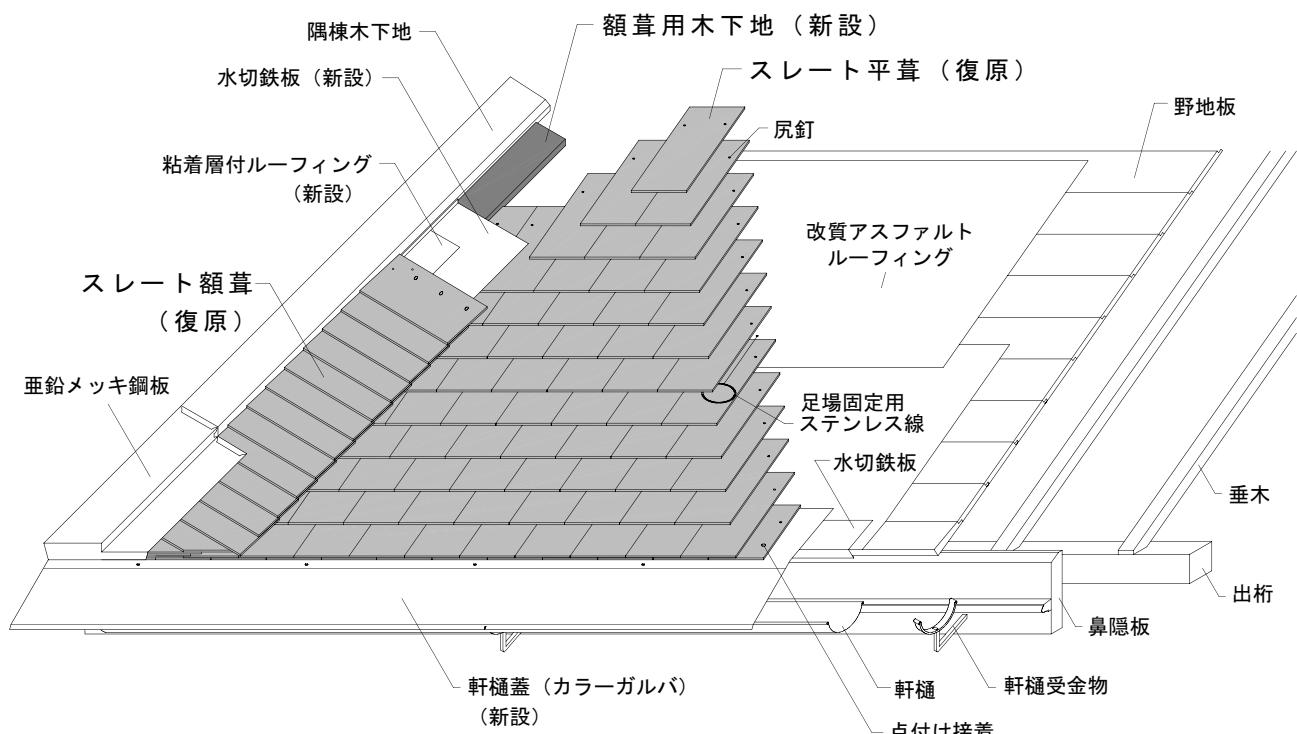
図4-5-1 スレートの平葺と額葺の納まり図

平葺は一字葺とし、軒先から葺足を136mm（4寸5分）で葺き上げた。板傍は突き付け、各段とも通り良く不陸などが生じないよう注意し、留め釘にはステンレス釘を用い、一枚あたり2箇所で斜めに打した位置で尻打ち留めとした^(註4)。谷部分は、谷板金仇折りの内側に沿って合成ゴムシーラーと捨てシーリング材を充填し、板金の仇折りが潰れて漏水しないようにした。三角形に加工したスレートは、谷板金の外側で釘2本留めとし、順次捨てシーリング材を充填し、葺き上げた。

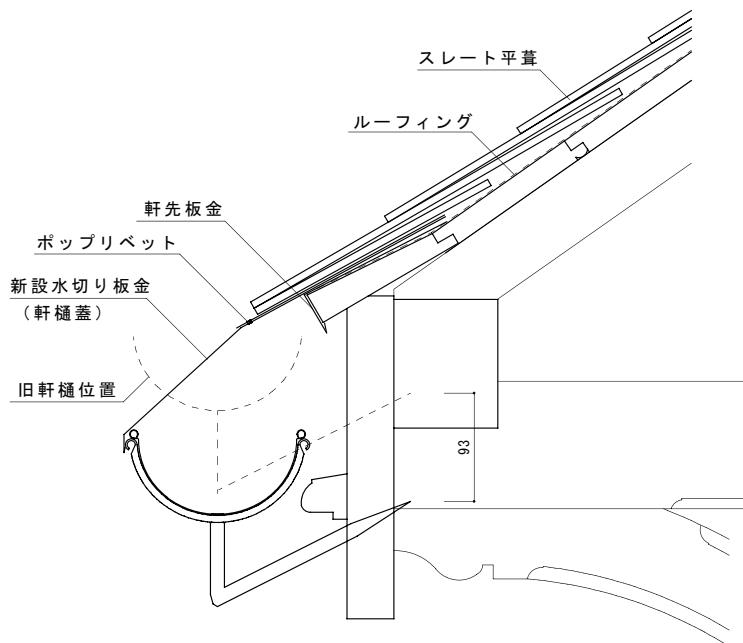
図4-5-4 軒樋とスレート葺の断面詳細図

各樋は新規に取替えて、在来の形状を踏襲して復旧した。ただし、今後も落ち葉などの堆積による詰まりや積雪による破損が懸念されるため、本屋軒樋の位置を下げて、上部は水切り板で蓋をした。樋に排水機能を持たせず、雨水を軒先から地上へ直接流下させることにした。塔屋の軒樋には、目詰まり対策として上部に金網を設置した。また、復原した東翼車寄には軒樋を新設した。

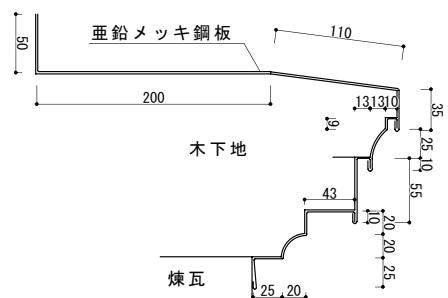
図4-5-6 煙突屋根の板金包み詳細図

煙突屋根の亜鉛メッキ鋼板は、蛇腹部分を段差毎に3つに分けて加工して継手を立て鉤とし、リベットで取付けた（図4-5-6）。天端は、下葺後に4枚の板金を折り曲げて立上げ、木下地に釘留めし、隅を切り合わせて半田付けした。また、鉄板屋根を貫通していた屋根固定用のボルトナットは鉄板との隙間から雨水が侵入しやすいため、上部にキャップを設けて半田で固定した。なお、煙道部分の鉄板屋根は、既存のものを補修して再利用した。

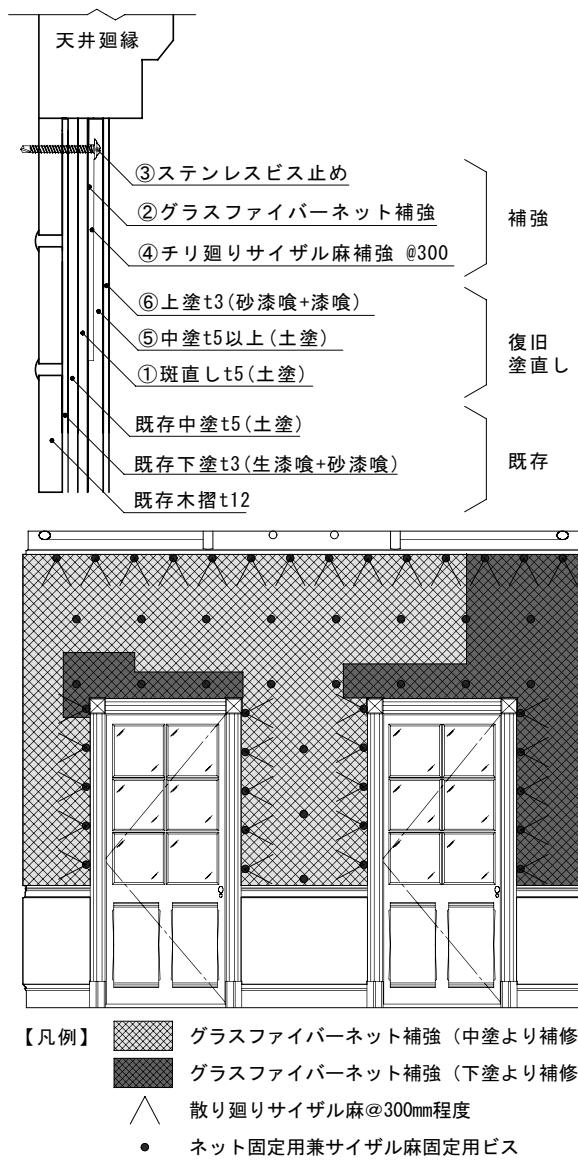
図4-6-2 内部漆喰壁補強図（客室No.18南面の一例）

塗直しを行った内部漆喰壁のうち、腰見切りより上部では（註5）、斑直し乾燥後、剥落防止のために、全面にグラスファイバーネットを伏せ込んでワッシャー付きのステンレスビスを用いて500mm間隔で木摺に固定した。また、散廻りの捲れ防止のために、廻縁や額縁の際に300mm間隔でサイザル麻を扇形に広げてステンレスビスで止めた（図4-6-2）。補強後、全面に生漆喰をネット裏側まで廻り込むように鑄圧をかけて全面塗り込み、下塗

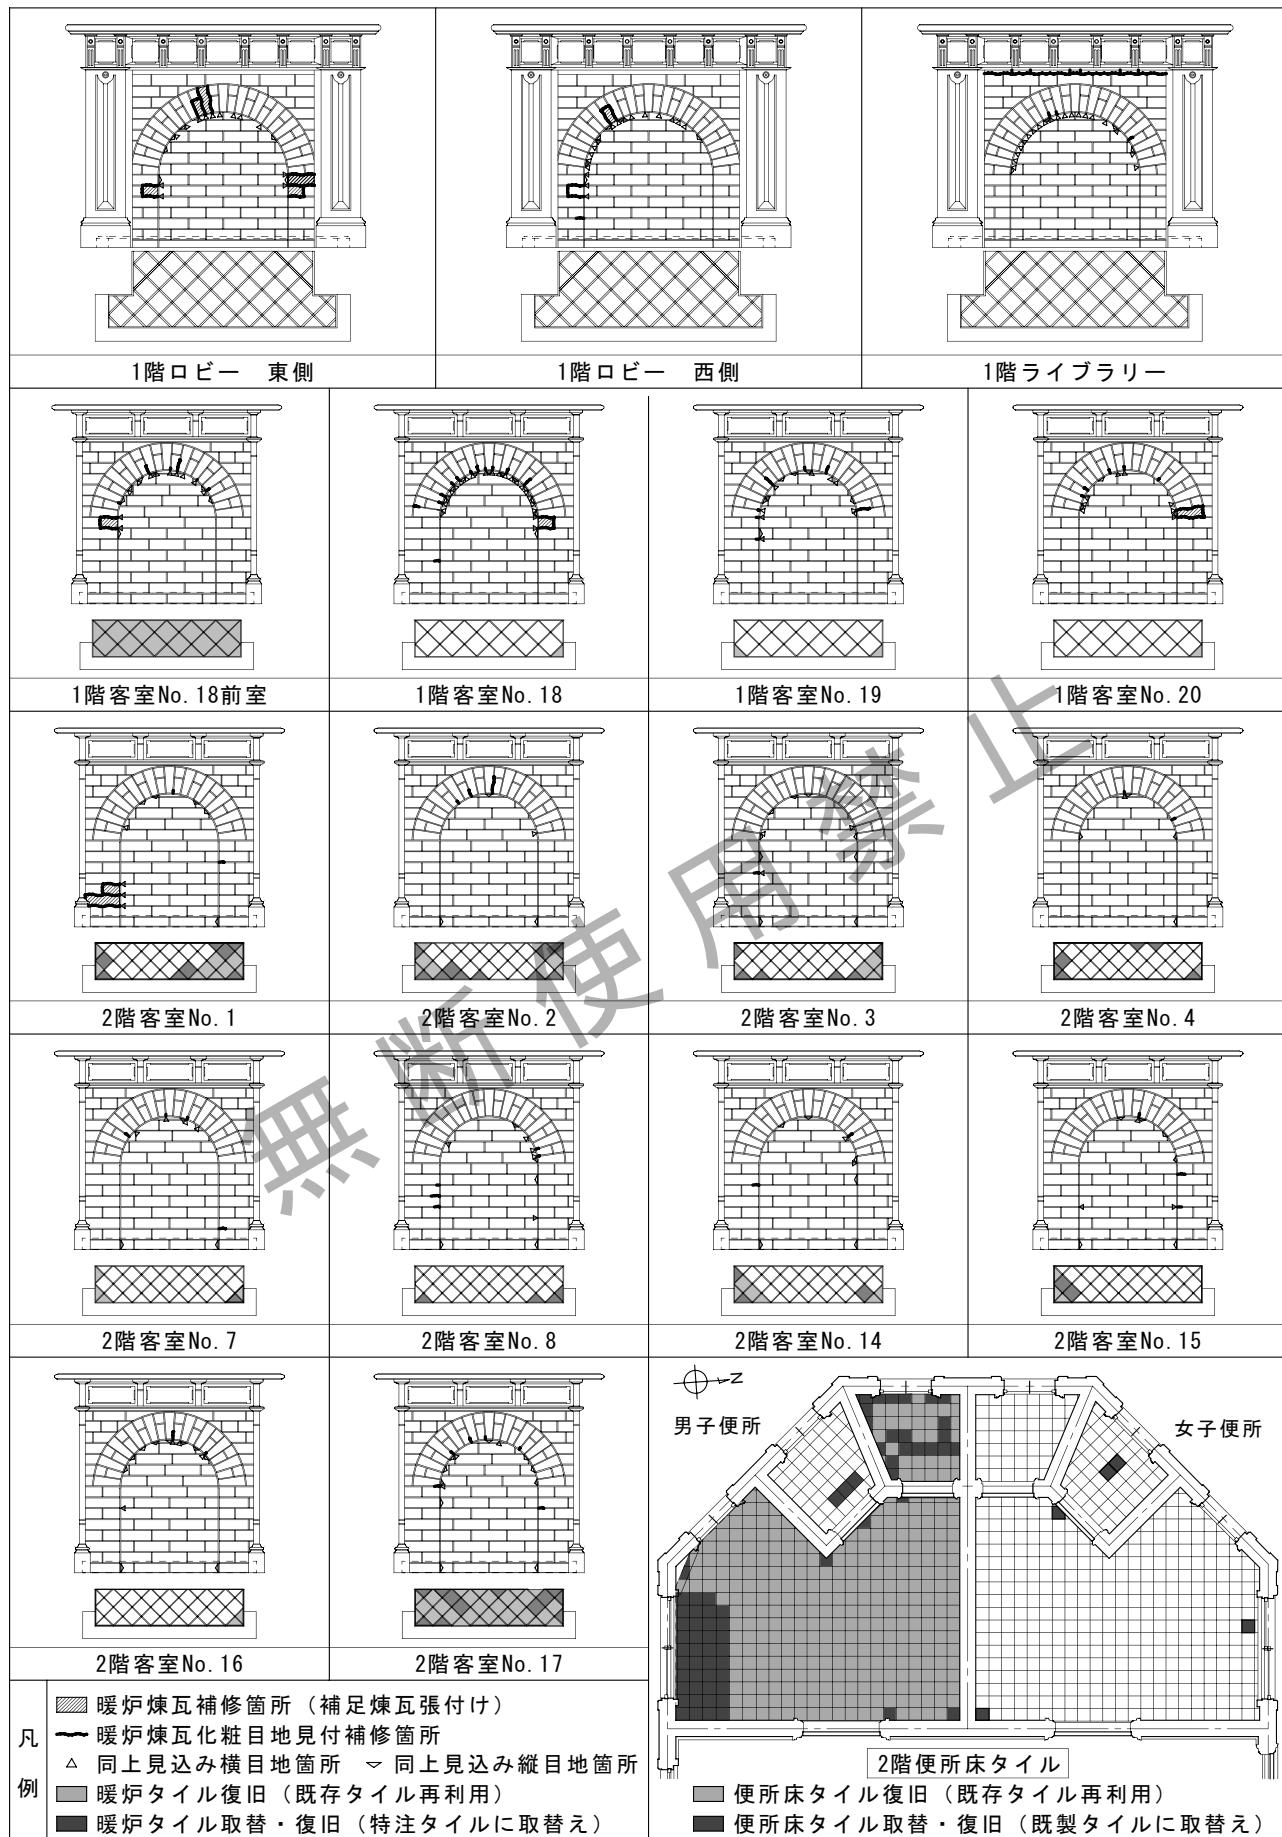
図4-6-3 暖炉煉瓦・タイル補修範囲図・2階便所タイル補修範囲図

解体工事で解体した暖炉タイルのうち、破損して再利用できないタイルを新規に製作した。なお、便所及び浴室のタイルは既製品を在来の寸法（1階152mm角、2階150mm角）に合わせて切削加工した。補足数量は、暖炉タイル76枚、便所・浴室タイル192枚。

解体工事で解体した暖炉タイル及び便所・浴室タイルは、破損したものを新規に取替え、再利用可能なものは原位置に復旧した（図4-6-3）。ただし、2階男子便所の床タイルは、全面を張替えたため、新規の補足タイルを入口から目立ちにくい南側に集約して張り、そのほかは原位置に復旧した。

欠損していた出隅の化粧煉瓦は、化粧となる二面を表面から厚30mm程度まで切削した。表面を切削した煉瓦に、厚20～30mmでL型に加工した補足煉瓦を、接着剤で張り付けた。乾燥後、煉瓦目地を充填して仕上げた。

欠損した煉瓦覆輪目地に、在来の色調に合わせて調合したモルタルを丸目地鑓で充填した。配合は、セメント、砂、松煙を1：4：1とした。

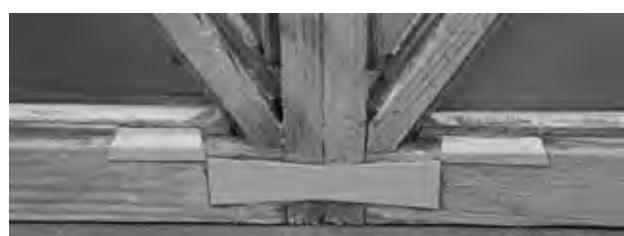
図4-7-4 引違い窓 (WW5-3-1) の下框の補修状況

建具木部の破損及び腐朽部分は、原則として同材種、同形状により取替えを行ったほか、緩みの生じている建具は、一旦分解して枘穴を清掃し、楔を打ち直すなどして締め直した。また、必要に応じて、千切りや忍び釘で補強を行った。部分的な破損箇所は、埋木・矧木・接着などの必要な補修を施した。

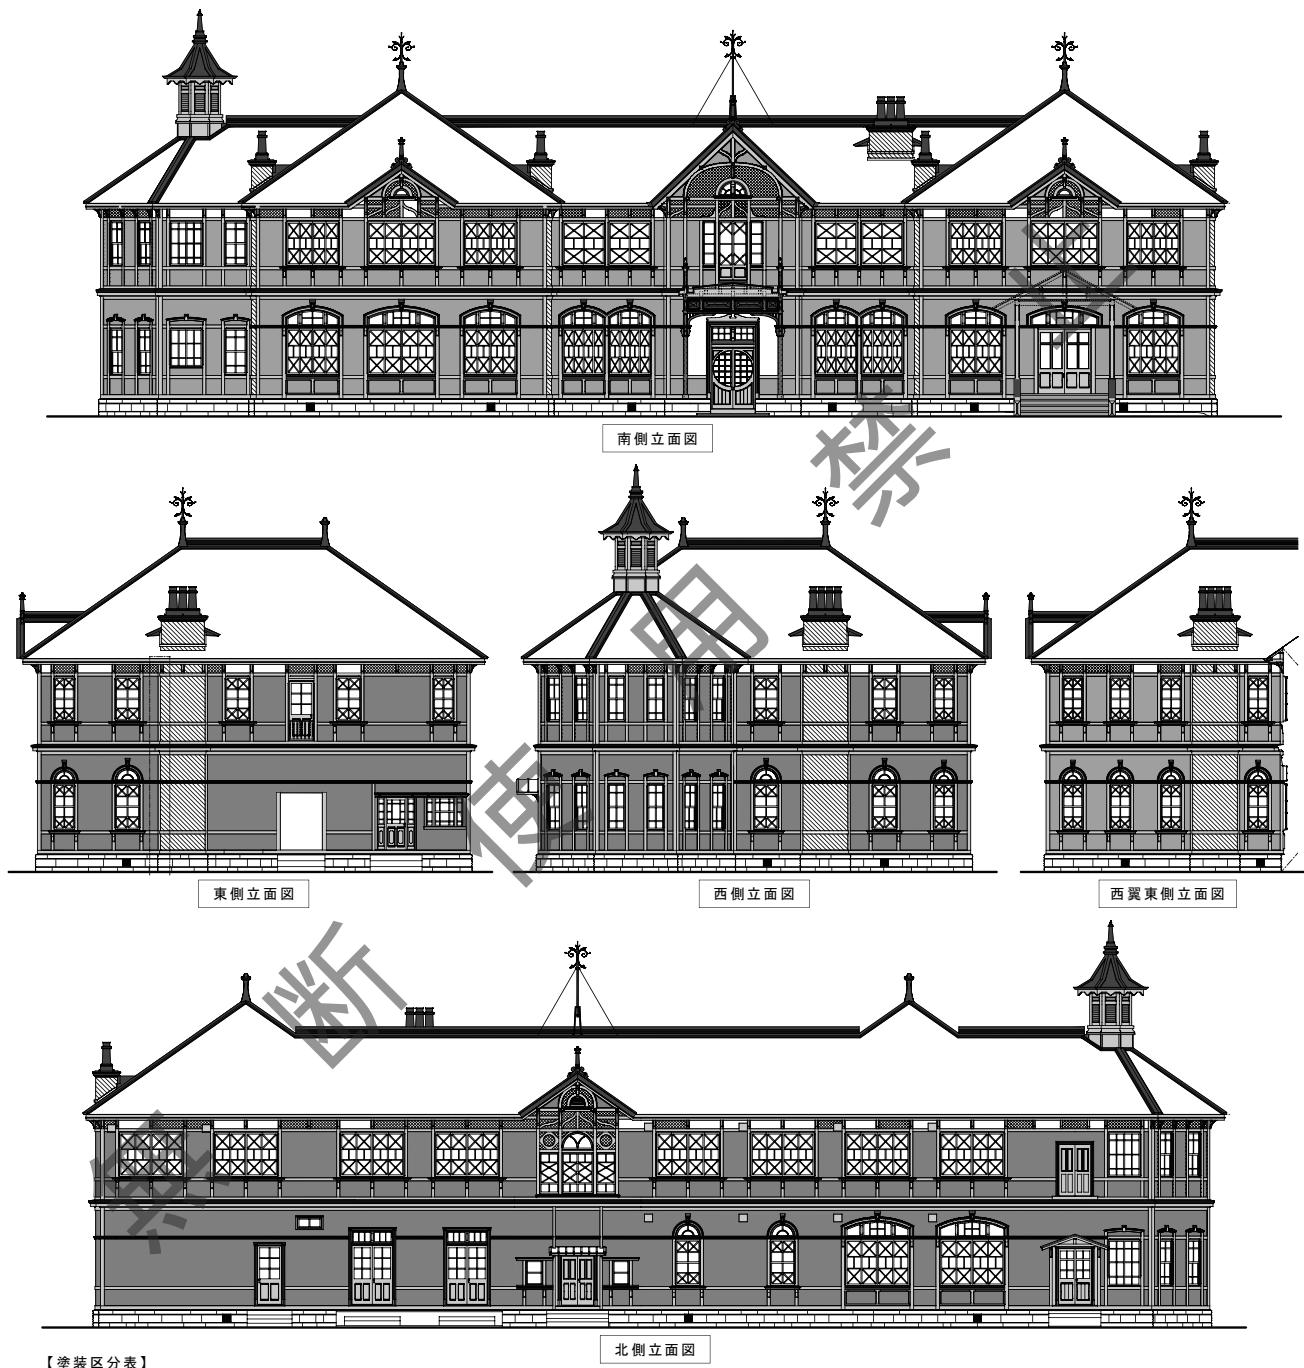
図4-8-1 外部の塗装区分図

内外部とも在来の塗装膜は、活膜層を残して剥離して塗直した。今回の修理では塗装の現状変更は行わずに、塗装区分は修理前に倣って、次のとおりとした（図4-8-1）。ただし、復原した中央車寄は、木部の炭酸亜鉛含浸強化処理を行ったため、アクリル樹脂系非水分散形塗を採用した。色調も原則として修理前に倣い、事前に見本手板を作製し、文化財建造物保存修理主任技術者の承認を得た。

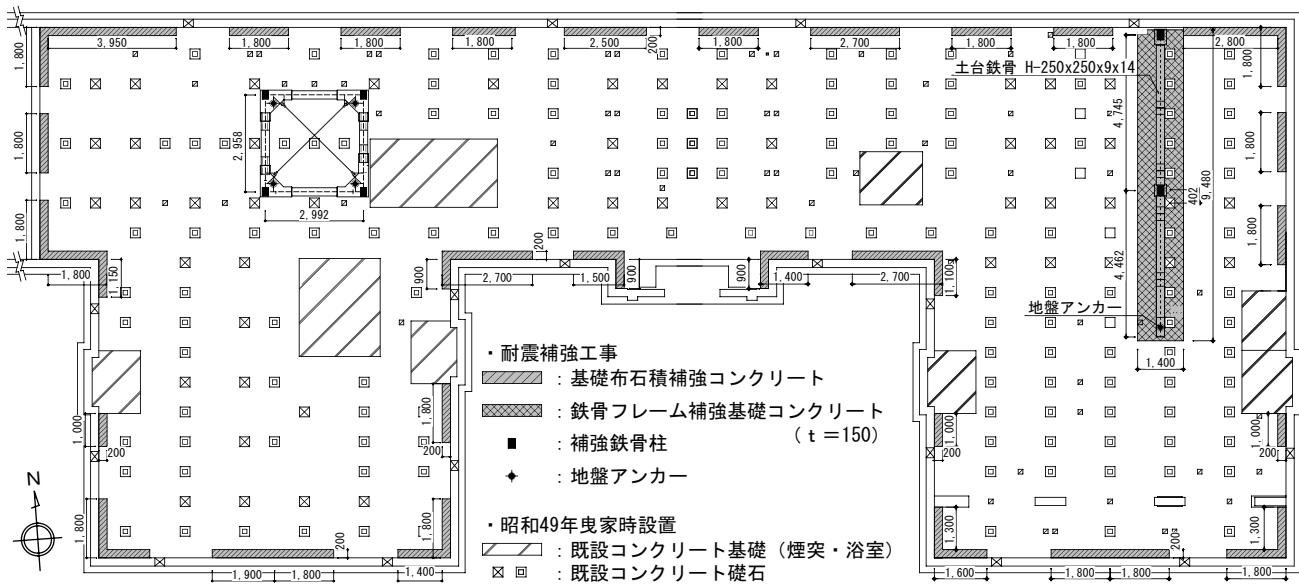
図4-9-1 基礎布石積補強及び鉄骨フレーム補強基礎平面図

布石積及び土間コンクリートの墨出し位置にコンクリートドリルで所定の深さまで穿孔した。孔内をブラシで清掃後、接着系あと施工アンカーケミカル剤を注入し、アンカーを埋め込んだ。縦筋アンカーの埋込長は12d

(156mm)以上、布石積アンカーの埋込長は150mm以上とし、縦筋アンカーの間隔を200mm、布石積アンカーの間隔を450mm程度とした^(註1)。

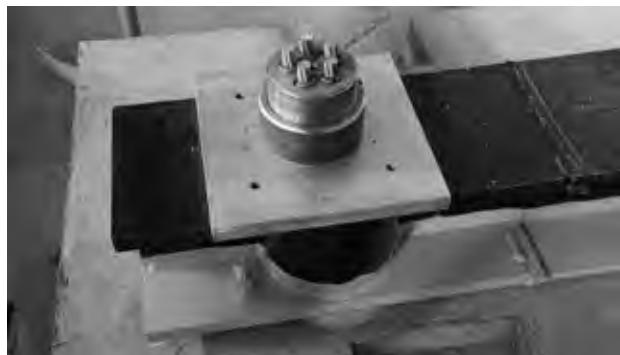
図4-9-4 東側地盤アンカーの頭部（キャップ取付け前）

ルを充填し、アンカープレート、アンカーヘッドなどの定着金具を取り付け、引張試験を行った（最大荷重440kN）。試験後、PC鋼線とアンカーヘッドの隙間に楔を差し込み、定着時の緊張力40kNを導入した。

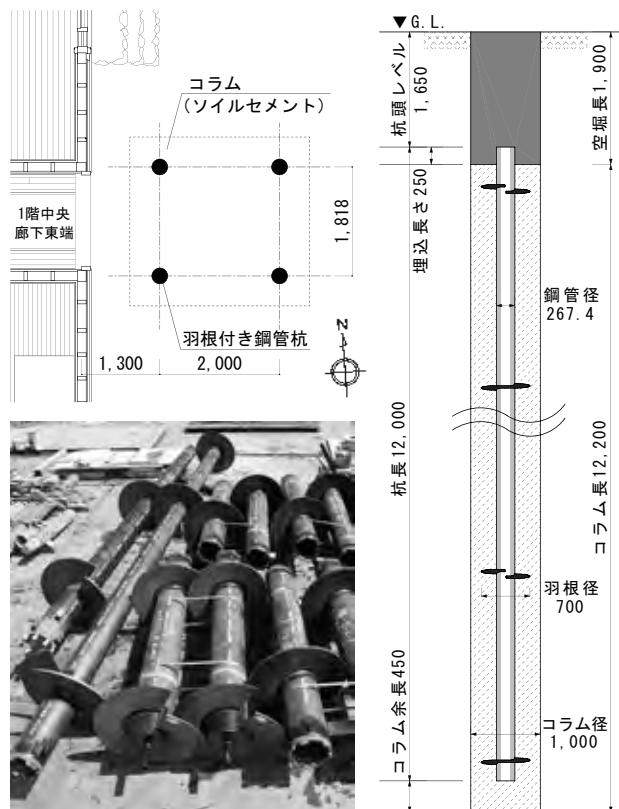
図4-9-5 羽根付き鋼管杭の施工箇所と模式図

材料・機材	製品名
杭 コラム・羽 根付き鋼管	ATTコラム（ソイルセメント併用羽根付き 鋼管回転埋込み工法）、コラム径1,000mm・長 12.2m、鋼管径267.4mm、羽根径700mm、杭長 12m／旭化成建材(株)
セメントミ ルク	固化材 ユースタビラー70／UBE三菱セメ ント(株)、水／固化材=70%
杭打機	小型杭打機DHJ15／日本車輌製造(株)
プラント	自動計量プラントOMFU-300／近江機工(株)
油圧ショペ ル	バックホウ、クレーン仕様SH135／住友建機 (株)

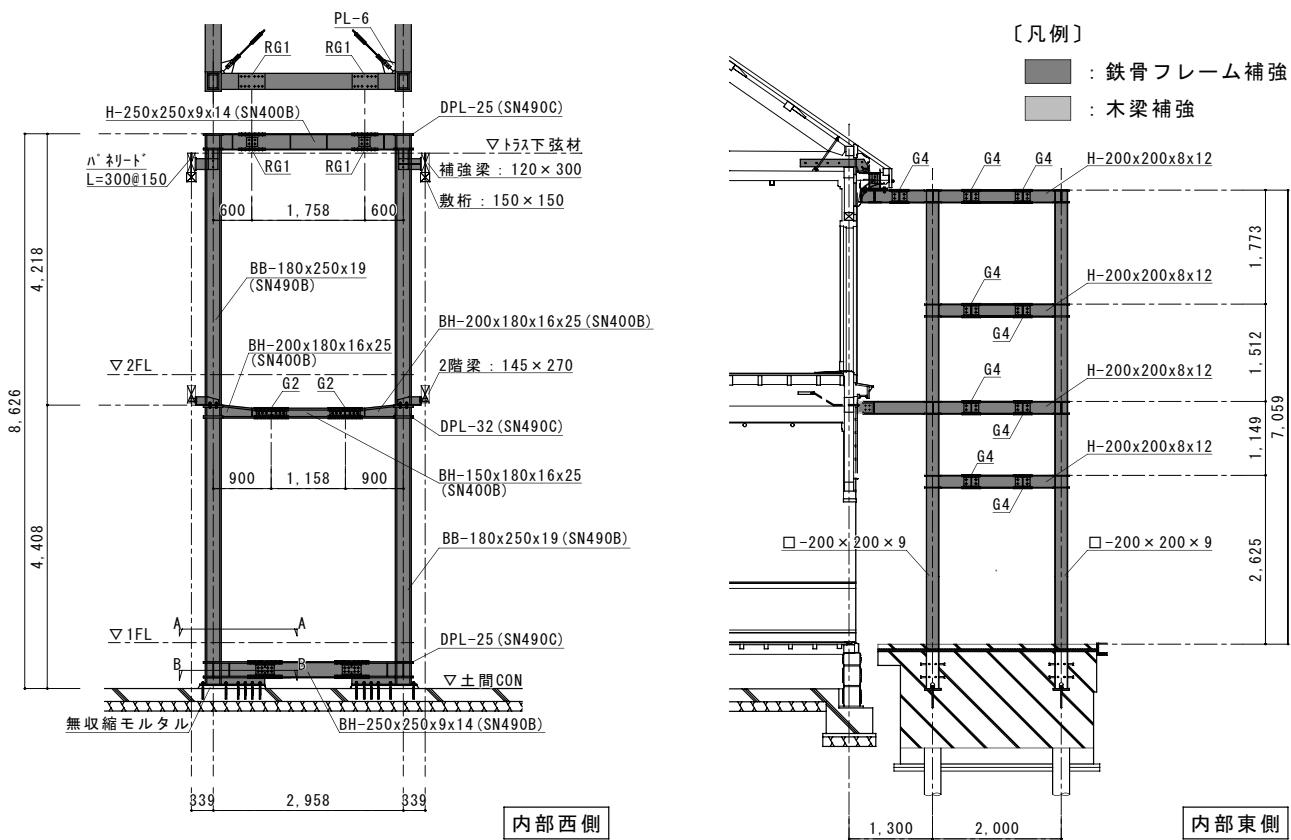
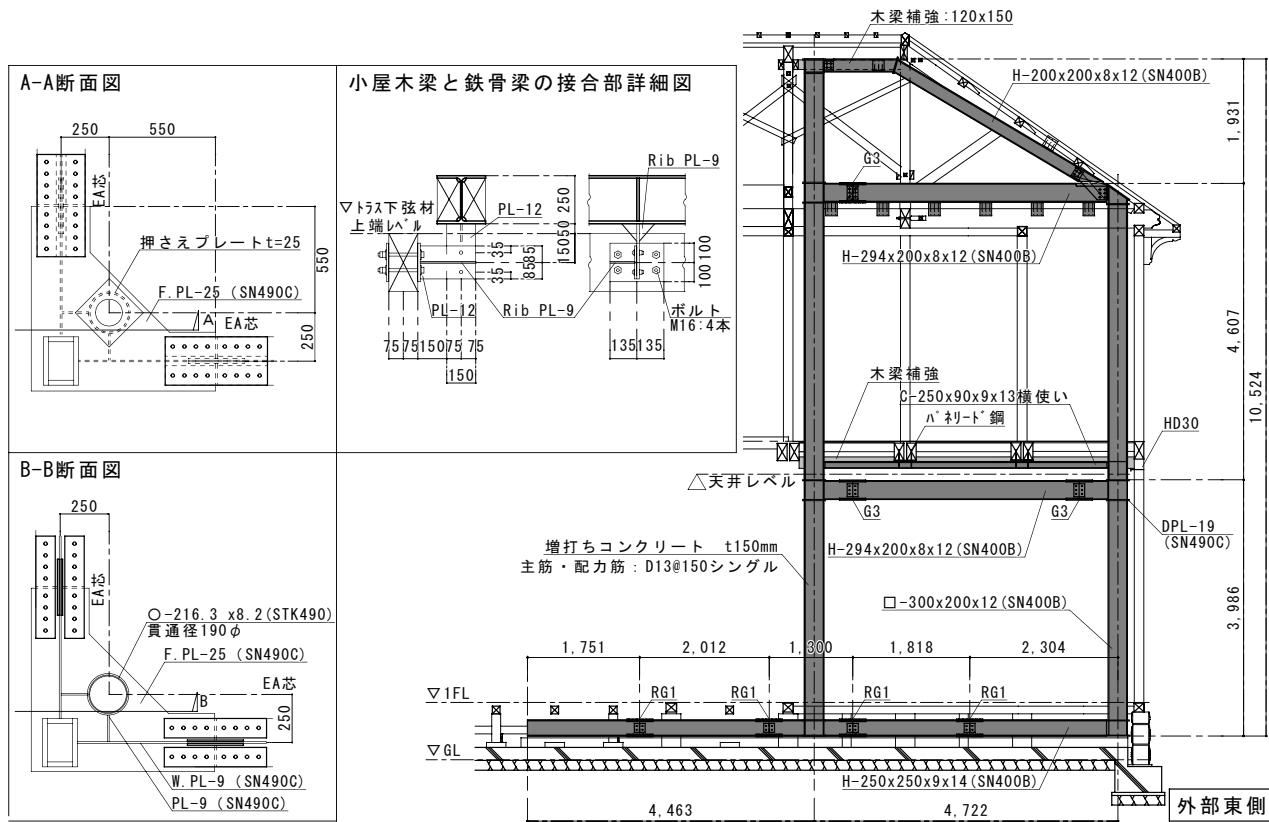
図4-9-6 鉄骨フレーム補強図

鉄骨フレーム補強を建物内外に設置して、既存の柱・梁等の軸部と繋結して剛性を高めた。鉄骨フレームは、鉄骨柱に鉄骨梁、基礎梁等を剛接合した。鉄骨柱は、内部西側客室No.22の四隅に各1本、内部東側リビングルームの南北の壁際に各1本、外部東側に新築した渡り廊下の柱を兼ねて4本を配置した。

実施にあたっては、建物の詳細を採寸のうえ、鉄骨の施工計画図、製作図を作成し、補強材が既存の部材と干渉しないよう各部で断面寸法や形状を変えて設置した（図4-9-6）。

RG1	G2	G3	G4
H-250×250×9×14 (SN400B)	BH-150×180×16×25 (SN400B)	H-294×200×8×12 (SN400B)	H-200×200×8×12

トルシア形高力ボルトは軸力導入試験を行い、品質を確認した。締め付けは一次締め付け後、マーキングを施して本締めとした。トルシア形高力ボルトは、専用の締め付け機を用いてピンテールが破断するまでナットを締め付けた。締め付け機が使用できない箇所は、高力六角ボルトを使用し、1次締め完了後を起点として、ナットを120°回転させた。本締め完了後、接合部などの錆止め塗装と上塗塗装を行った。

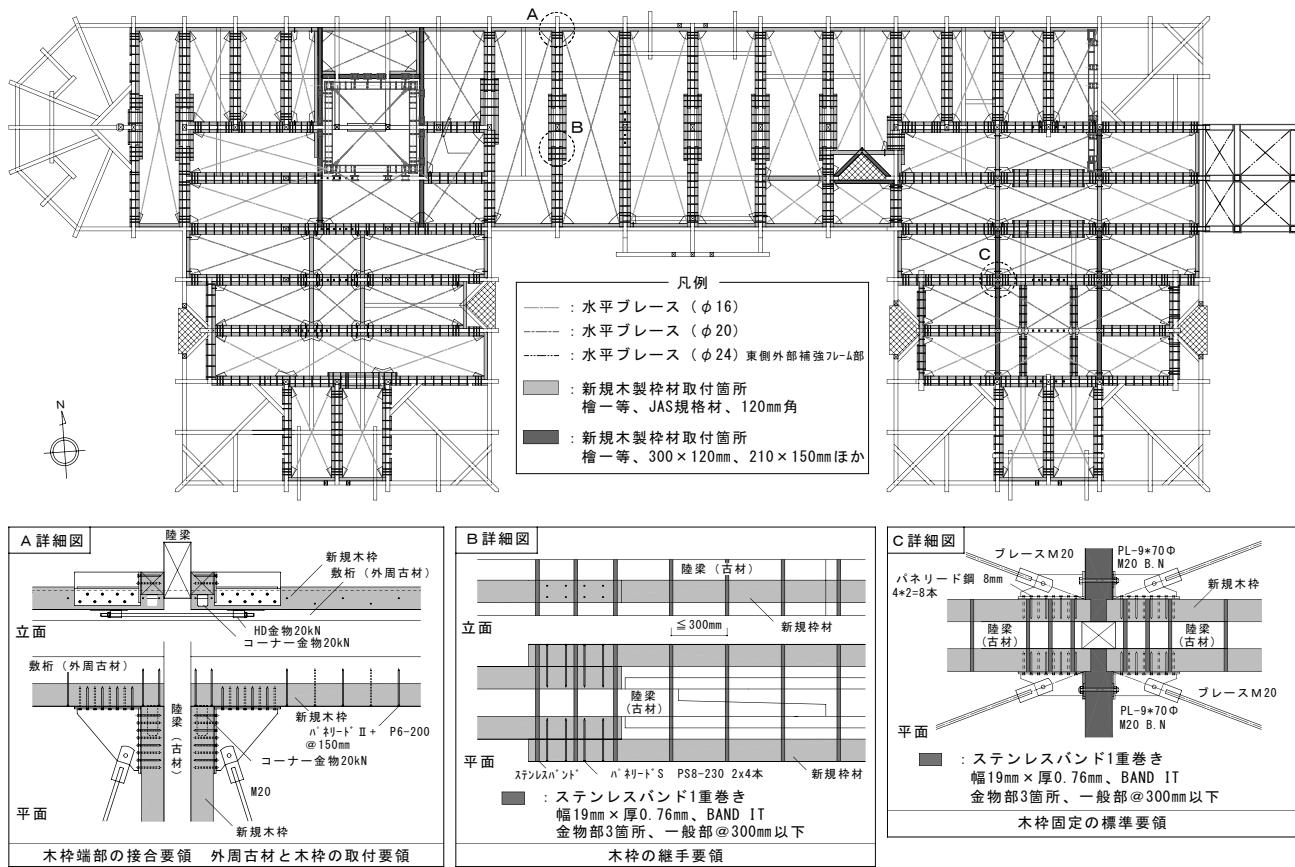
図4-9-7 2階天井上(小屋内)の水平プレース補強図

木枠の入隅部分にプレース接合金物をパネリード鋼で固定した。なお、木枠と金物の間には、木材の防腐対策として塩ビ平板を挟んだ。水平プレースを対角にあるプレース接合金物にボルトで取付けて固定し、ターンバックルで長さを調整し、プレースの交差部を番線で結んだ。

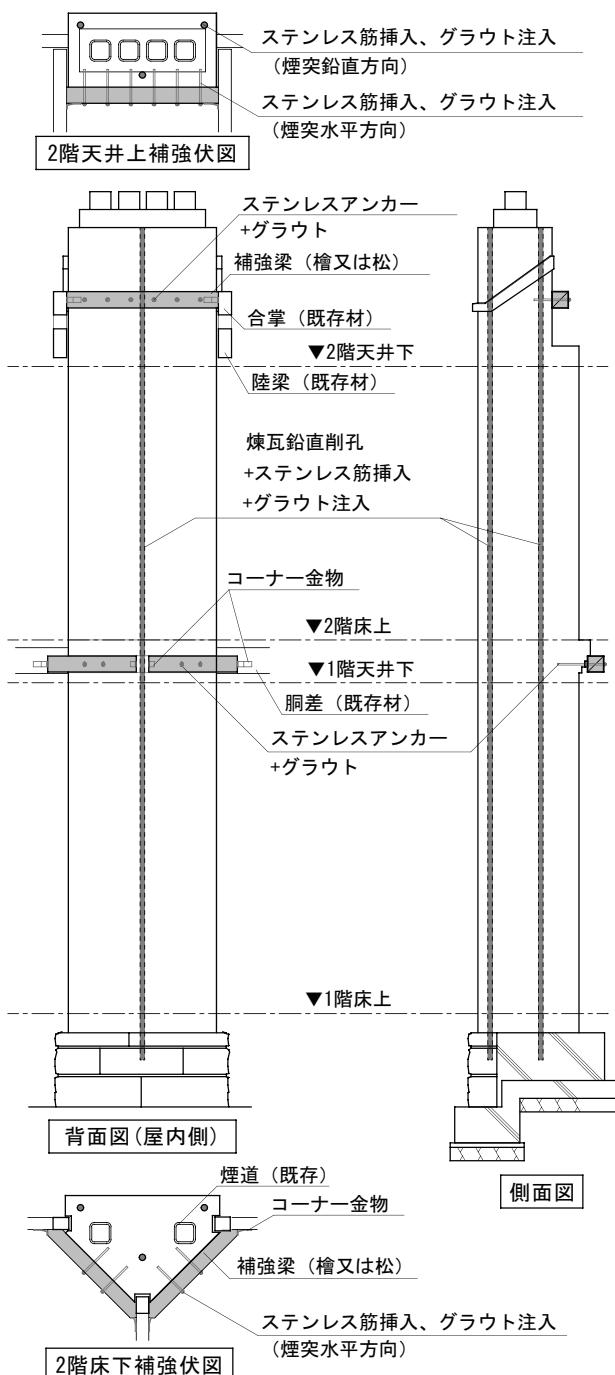
図4-9-10 西翼煙突の補強図

削孔はコアマシンに集塵機を接続して切粉を排出しながら乾式で行った。コアガラは、適宜コアチューブに集塵ホースを接続して吸い上げて回収した。削孔中は1m毎に水平器や探査機でコアチューブの角度や深度を計測し、削孔に曲がりがないか確認して進めた。また、暖炉焚口に近接して削孔する場合は、事前に焚口上部に水平方向にコアを削孔し、干渉の有無を確認して進めた。煙突煉瓦の鉛直削孔数・径・長は下記のとおり。

項目	施工内容
削孔数	15箇所（煙突5本×各3箇所）
削孔径	直径53mm
削孔長 (実施)	7.2m×2箇所、8.4m×1箇所、 9.3m×10箇所、10.6m×2箇所

孔内清掃後、吸水防止のため孔内を噴霧器で水湿し、圧送用ポンプに接続したビニールホースを孔内に挿入し、水と練り混ぜた無収縮モルタルを注入した。注入は一気に行わずに、グラウト材が煉瓦空隙等から漏れ出でていなか確認しながら行った。

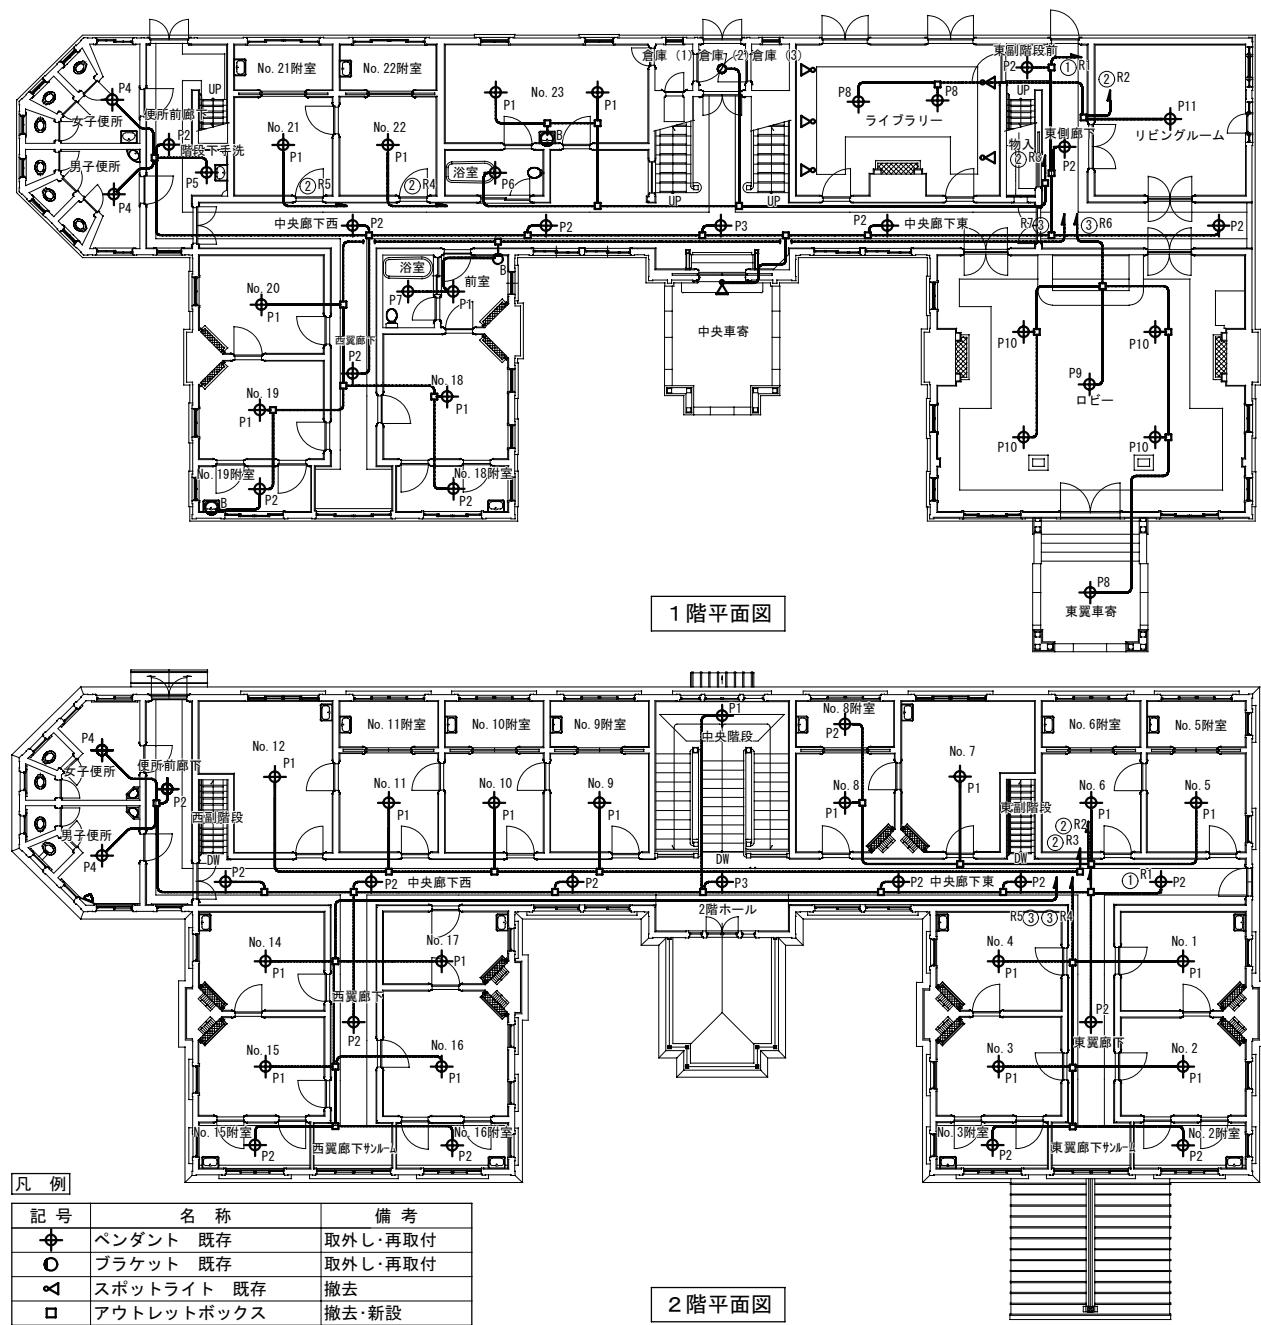
既設の照明器具は、脱着可能な部品を分解して清掃し、ソケット・コード類等の機能を担う部品は現行の電気用品安全法に適したものに交換した。左記以外は、原則再利用したが、破損が著しいロビーのシャンデリアのパチメントセードや欠失していた部品等は、在来に倣って新規に製作した。各器具の補修内容は、表4-10-1のとおり。補修完了後、落下防止ワイヤーを取付けて、原位置に復旧した。

基本的に修理前後で変更はないが、既存のスポットライトは撤去し、連携する活用工事で展示室やミュージアムショップに新設した
図4-10-1 電灯設備配置図

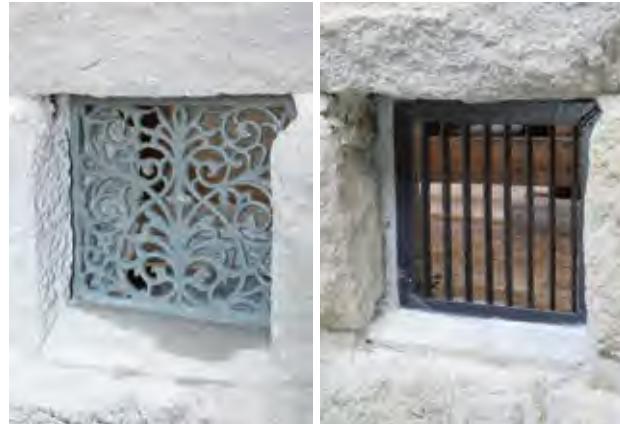
図4-11-3 補修した床下換気口グリル
(左:南面中央西寄、右:北面西寄)

外部の胴蛇腹底板にある換気口の金網は、新規に取替え、2階客室天井にある換気口には、天井上に新規に金網を設置した。基礎の換気口に設置してあるグリルは、すべて取外し、破損箇所の補修や塗装を行って復旧した。

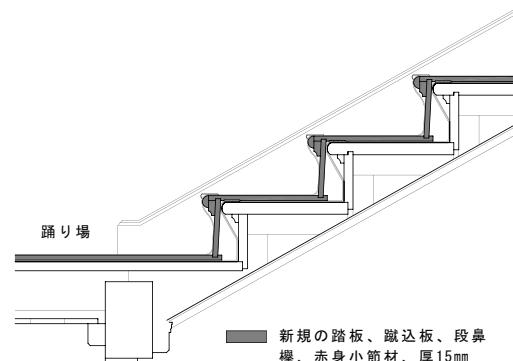
図4-11-4 主階段床リノリウム床養生 (床増し張り)

当初のリノリウムは劣化が著しく、破損せずに剥がすことも難しいため、清掃後、養生のために全面にフェルトを敷き、階段の踏板・蹴込板を増し張りした(図4-11-4)。
