# 重要文化財旧三笠ホテル建造物保存修理工事（第1期）が完了しました

老朽化した旧三笠ホテルを保全するため、令和2年1月からスタートした「令和元年度 国補 重要文化財旧三笠ホテル建造物保存修理工事（第1期）」が令和4年3月に完了しました。この工事では、建物の解体を行うと共に、実測調査と過去の痕跡調査を行いました。

工事名： 令和元年度 国補 重要文化財旧三笠ホテル建造物保存修理工事（第1期）  
 設計・監理： 公益財団法人 文化財建造物保存技術協会  
 施工者： 清水建設株式会社  
 工期： 令和2年1月10日 ～ 令和4年3月25日

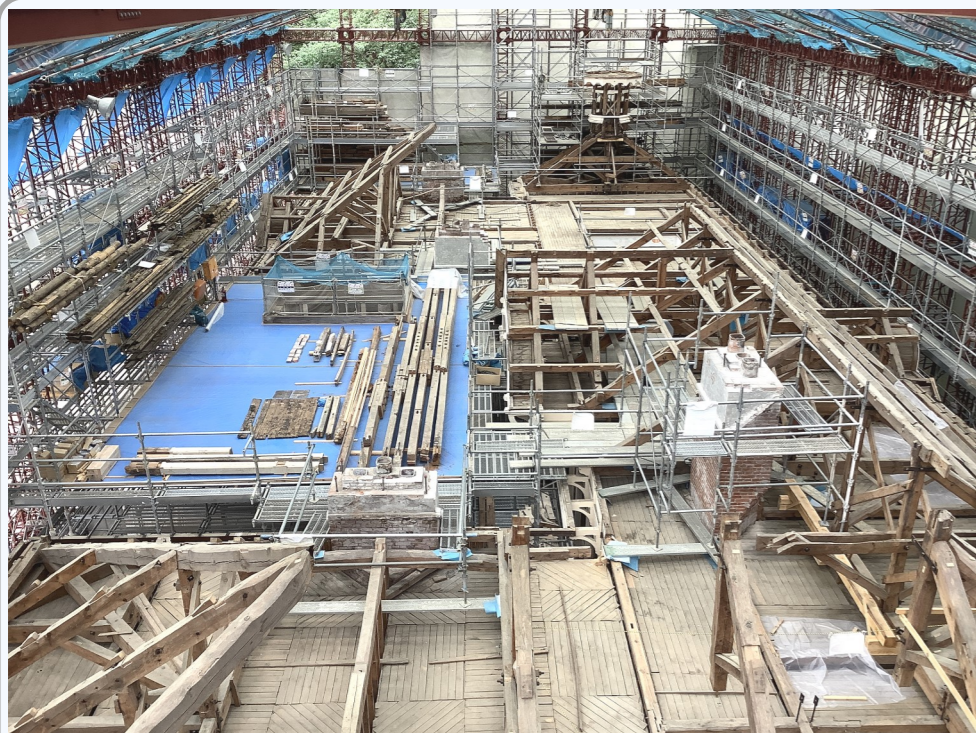
屋根の解体が完了した様子を、東から撮影した写真です。建物はコの字型平面で、中央左側のブルーシートの下部が正面エントランス前になります。解体は部材を再利用できるよう手作業で丁寧に行います。解体していない部材もありますが、これらは劣化が無い健全な部材で、耐震補強にも影響がないため解体は行いません。

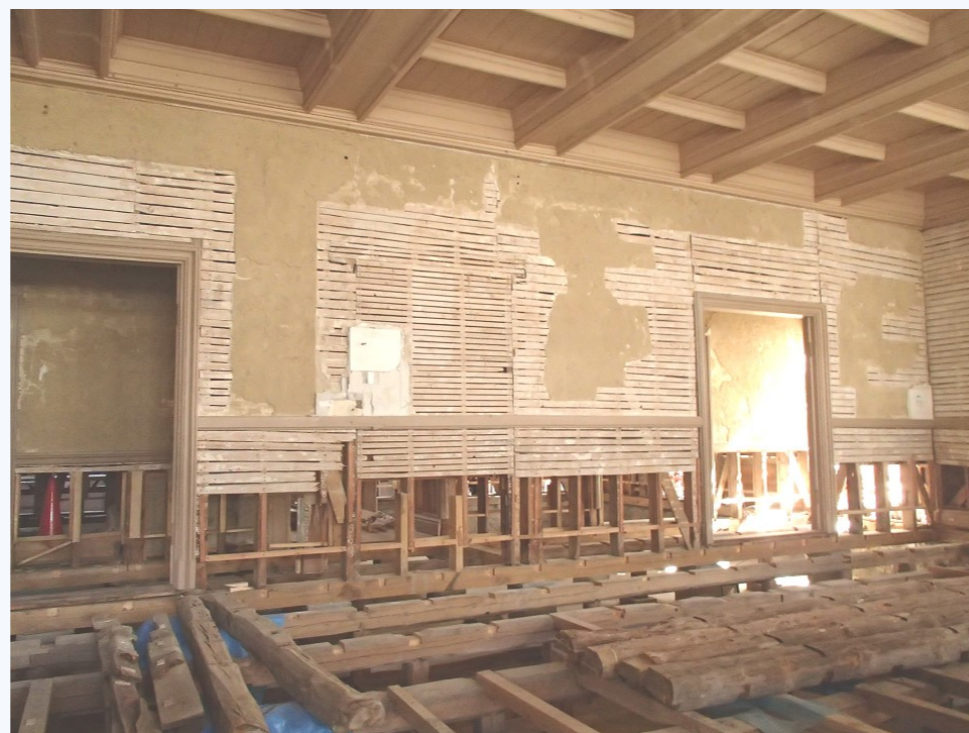
ダイニングルーム内部の解体が完了した様子です。しっくい壁を解体する際に、浮きや割れ等の不具合が無かった箇所は部分的に残しています。一般的な工事では全て解体してしまいましたが、文化財にとって、当初の仕様だけでなく、過去の改修履歴も貴重な資料です。現代では見えなかったことが後世で判明することもあるため、できる限り残しています。

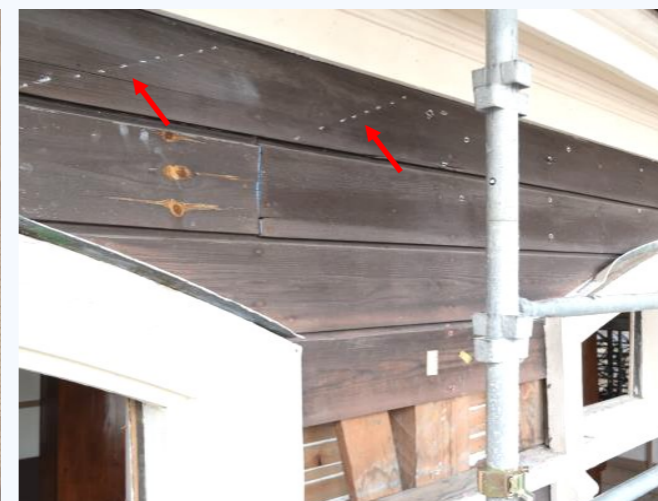
ダイニングルームの外壁南面には車寄せの痕跡が残っていました。大正後期頃に増築された車寄せは、昭和の曳家時に解体されたため詳細は不明でした。今回の調査で、既存外壁板を取外さずに設置していたことや高さ、屋根の勾配等が分かりました。

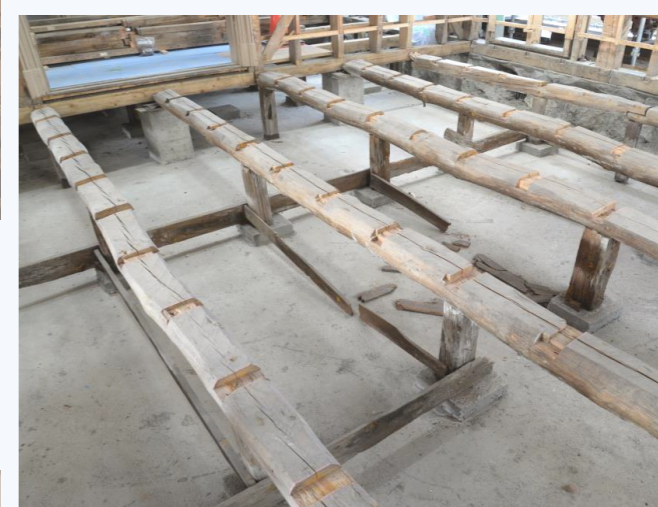
1階床組部材の多くは昭和の曳家時に取替えられていますが、リビングルームの床組には当初材が残っていました。当時の大引は製材していない材料を用いているため、歪みやねじれがあります。しかし、大工の技術でほぞ穴<sup>\*</sup>の位置や高さを巧みに変え、床をフラットにしています。

※2つの部材をつなぎ合わせるため、一方の材に設けた穴

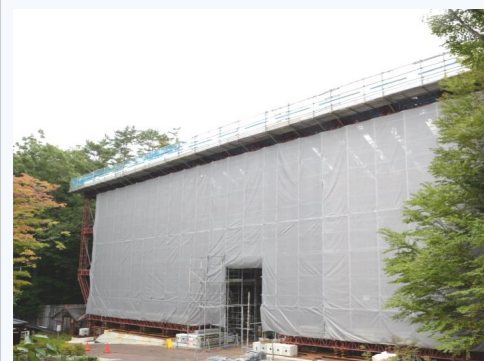
工事中は、建物全体を覆う「素屋根」を設置しています。素屋根とは、屋根と外壁を解体する建物を、雨や風等から守るために設置する仮設物です。旧三笠ホテル全体を覆っているため、建物よりもひと回り大きいです。

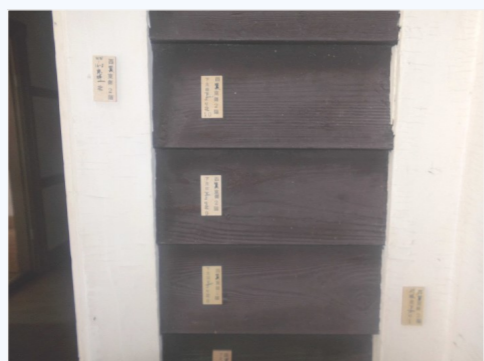
外壁板を取外す前の様子です。部材ごとに「番付札」と呼ばれる小さい板を取付けています。番付札には「位置・番号・部材の名称」が記載され、解体した部材を元の位置に戻すためには欠かせません。

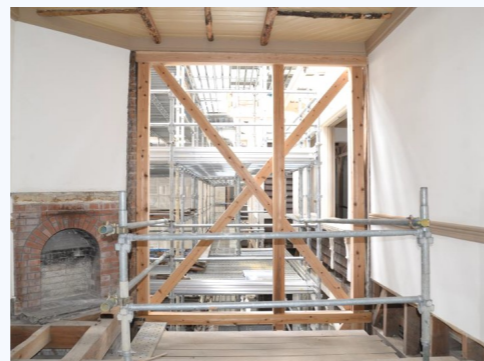
外部に面した柱の劣化が激しい箇所は、柱を取外しています。取外した柱は補修して再度取付けますが、それまでは仮柱を入れて周囲を支えます。

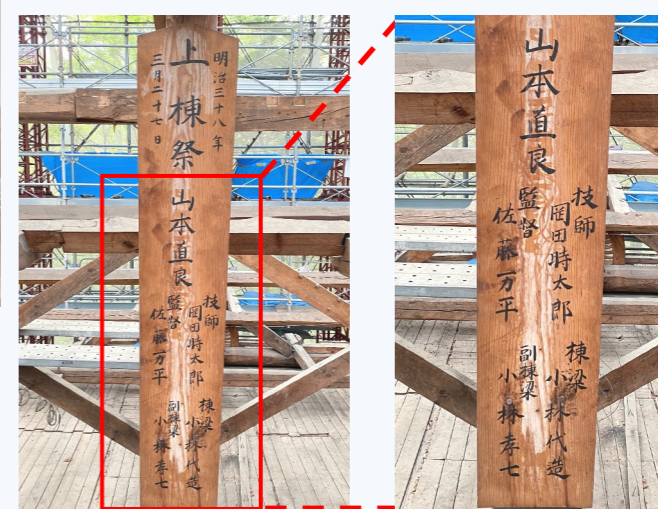
中央エントランスの小屋組みには、明治38年に行われた上棟祭の棟札が残っています。札には、施主の山本直良、技師（設計者）の岡田時太郎、監督の佐藤万平、棟梁の小林代造、副棟梁の小林孝七の名が、それぞれ書かれています。
