事業名：重要文化財旧三笠ホテル建造物保存修理事業

旧三笠ホテル建造物 保存修理だより

Vol.3

令和5年3月発行

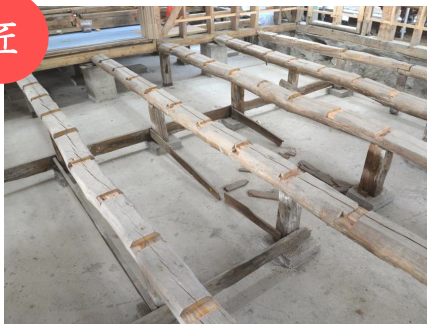
リビングルームの床組には建設当初の部材が残っています。当時の大引は製材していない材料を用いているため歪みやねじれがありますが、大工の技術でほぞ穴*の位置や高さを巧みに変え、床をフラットにしています。

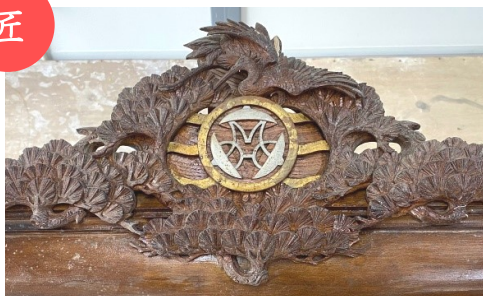
ダイニングルームに取り付けられているカーテンボックスには有島生馬がデザインした「三笠マーク」の周りに凝った装飾が施してあり、当時の職人の技量が感じられます。

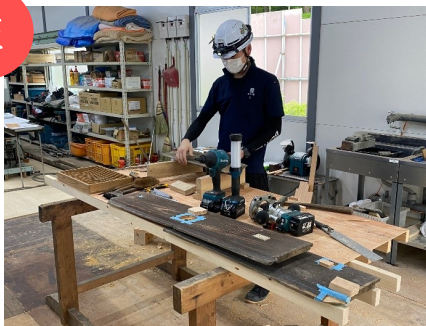
保存修理工事では、オリジナルの部材を出来る限り残す必要があります。大工が試行錯誤しながら、少しでも多く残そうと丁寧に補修しています。
