事業名：重要文化財旧三笠ホテル建造物保存修理事業

名称：重要文化財（建造物）旧三笠ホテル

旧三笠ホテル建造物 保存修理だより

Vol.2

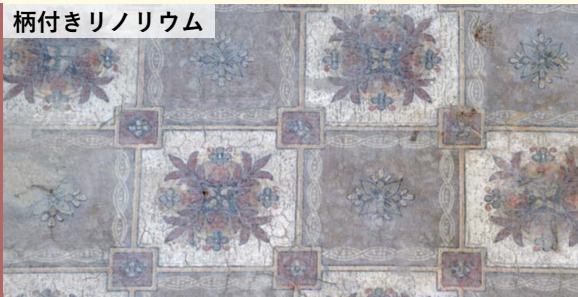
A

柄付きリノリウム

A. トイレ床リノリウム

床タイルの下にボタニカル柄のリノリウムがありました。当初は今とは雰囲気が異なり、華やかなトイレだったようです。

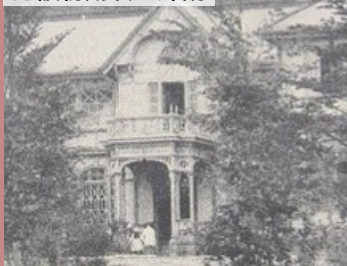
C

建設初期頃の外観

C. 外部塗装

建設初期頃の外観写真を見ると全体に薄い色をしています。塗装調査で、外壁板からは薄灰色、窓枠などからは濃灰色の塗膜が発見されました。今とは全く異なる外観だったようです。

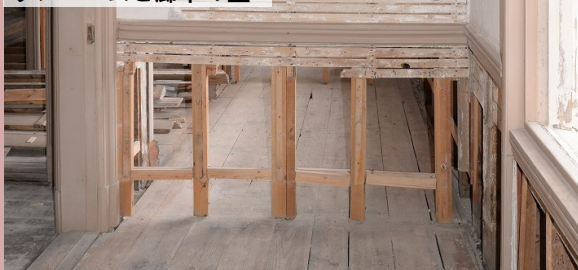
E

サンルームと廊下の壁

E. 附室の壁

客室No.19附室の壁を解体したところ、床板が廊下まで繋がっていました。どうやら1・2階の南側附室は廊下として繋がっていたようです。
