令和4年12月22日

## 「除雪機の死亡事故」7割が誤使用・不注意 ～ “安全機能ONとエンジンOFF” が生死の分かれ目～

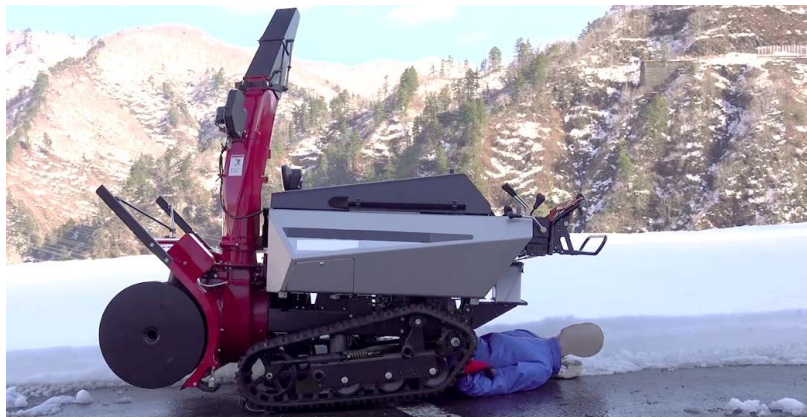
誤った使用で除雪機の下敷きになった事故（再現映像）

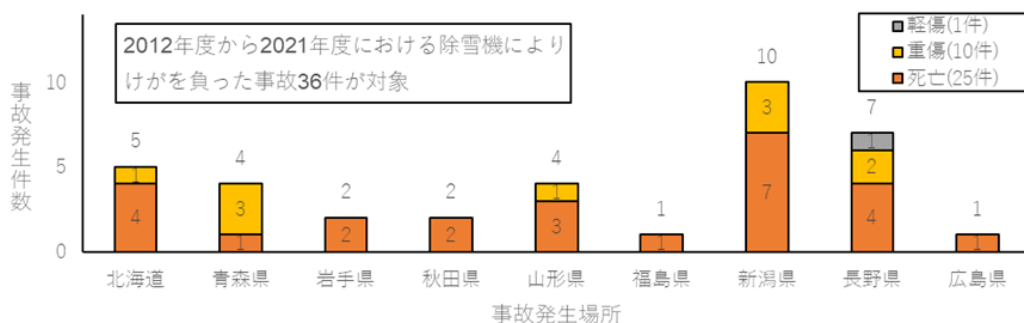
グラフ1：除雪機による都道府県別事故

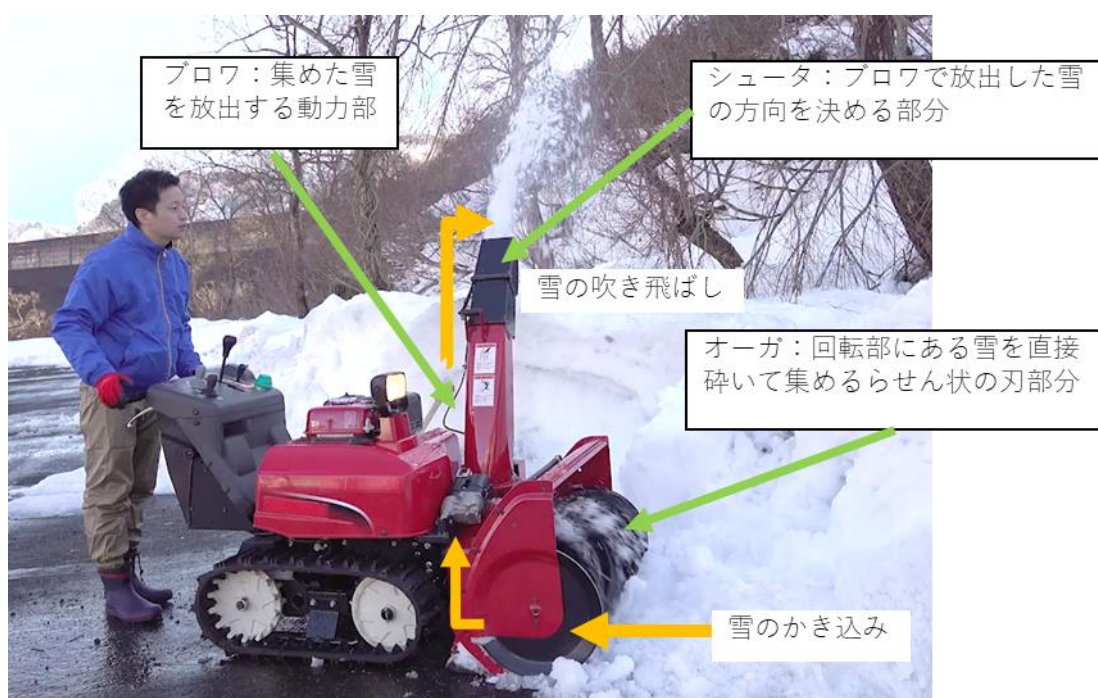
図 1：除雪機の構造（提供：NITE）

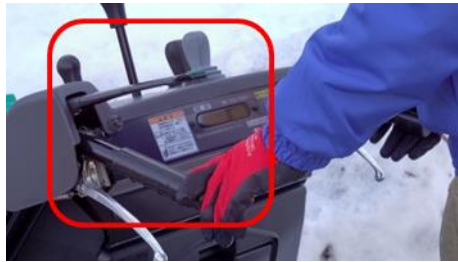
使用者が操作ハンドル（クラッチレバー）から手を離すと、自動的に回転部及び走行が停止する安全機能。使用者の手を離れて作動することを防ぐもの。

図 2 : デッドマンクラッチ機構 (安全機能) (提供 : NITE)

※除雪機安全協議会では、2004年4月から協議会加盟メーカーの除雪機（歩行型）において安全機能を標準装備としています。さらに、車両重量 350kg 以上の歩行型ロータリ除雪機において、デッドマンクラッチ機構以外の安全装置の多角化のため、①挟圧防止（「挟まれ」対策）、②後進時非常停止（「ひかれ」対策）、③後進時急発進防止（「ひかれ」及び「挟まれ」対策）、④後進速度制限（「ひかれ」及び「挟まれ」対策）に関する装置を備えることを要件化した SSS 規格を 2021 年 6 月に改定しました。2023 年度生産分から適用されます。

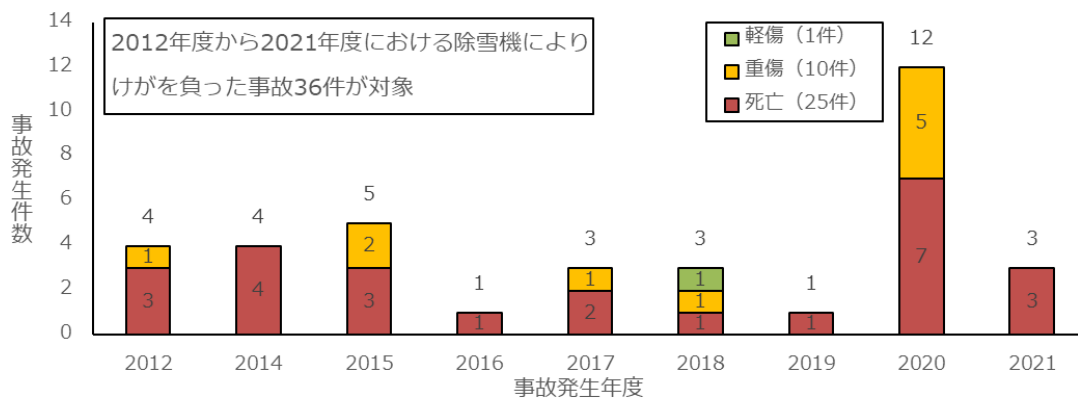
グラフ 2 に「年度ごとの事故発生件数」を示します。除雪機の事故は毎年発生しています。全国的に降雪量が少なかった2019年度の事故は1件、各地で大雪となった2020年度は12件、降雪量が平年並みか多い地域があった2021年度は3件と、降雪量が増えて使用機会が増えると事故件数も増加する傾向がみられます。また、2021年度は3件とも死亡事故となっており、重篤な被害につながった事故の発生が続いています。

グラフ2：年度ごとの事故発生件数

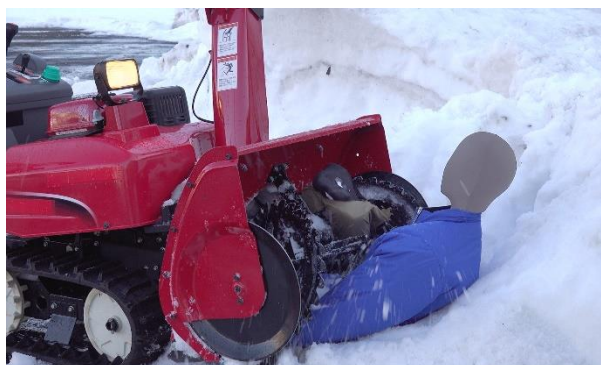
除雪機のエンジンを掛けたまま、使用者が緊急停止クリップを装着しない状態で回転しているオーガに近づいたため、誤ってオーガに下半身を巻き込まれたものと考えられる。

オーガに巻き込まれた事故（再現映像）
