## 第4章 防災計画

### 4.1. 防火・防犯対策

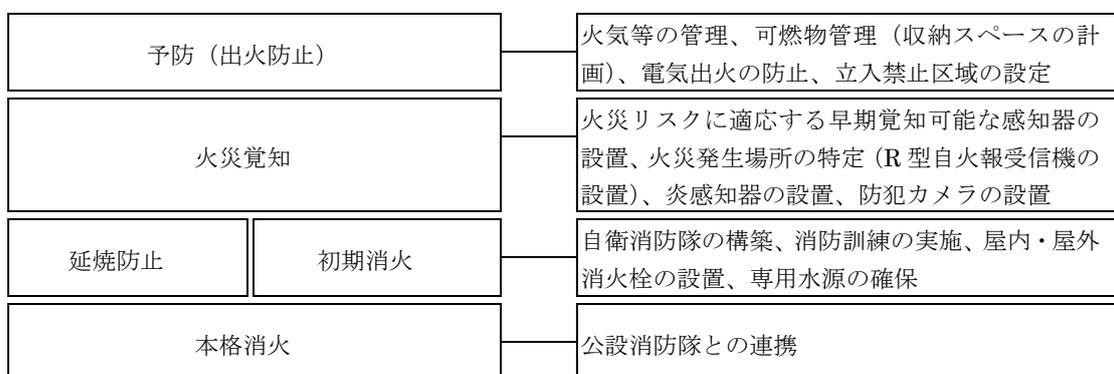
図 4-1. 防火対策検討の概要

木造建造物で火災が発生すると、適切な初期消火が行われない場合には火災が拡大しやすい。一方、公設消防隊が通報から現地に到着し消火活動に取り掛かるまでには10～15分程度要する見込みで、本格消火活動の開始時には火災盛期を迎えていることも考えられる。そのため、木造の文化財建造物を火災から守るためには、火災発生の予防（出火防止）、火災が発生した場合には早期覚知、その後の初期消火による火災鎮圧が重要である。本計画では、予防（出火防止）、火災覚知、初期消火、延焼防止、本格消火、の各面から旧三笠ホテルの火災発生を防止し、万一出火した場合にも被害を最小限にとどめることを基本として計画を行う。

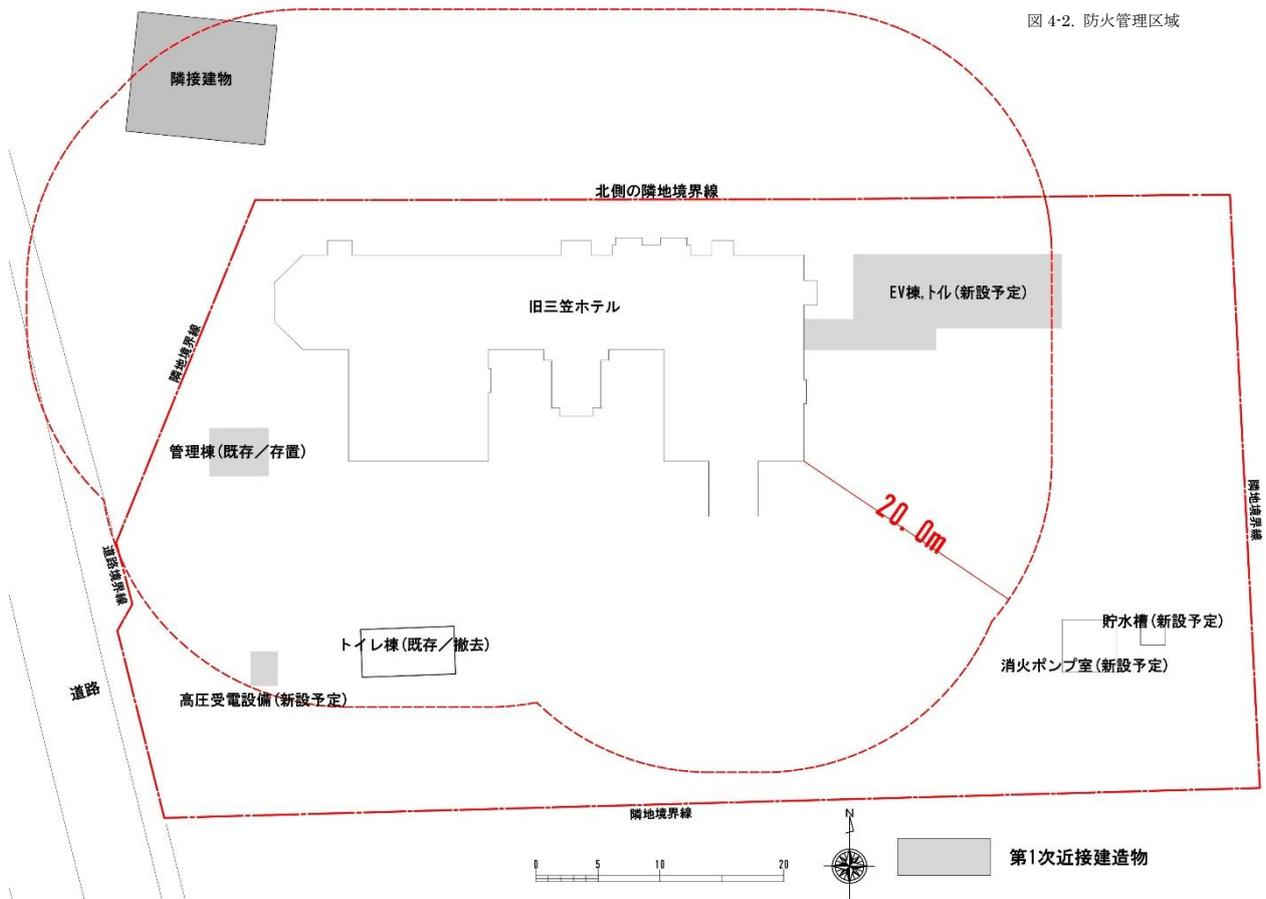
図 4-2. 防火管理区域

防火管理の対象区域（以下、「防火管理区域」という。）は、計画区域全域とする。重要文化財との近接距離が20m以下で延焼の恐れのある管理棟、新たに計画しているエレベーター棟、新設のトイレ棟、敷地北西側隣地の住宅を「第1次近接建造物」とする。既存トイレ棟は解体予定のため含まない。

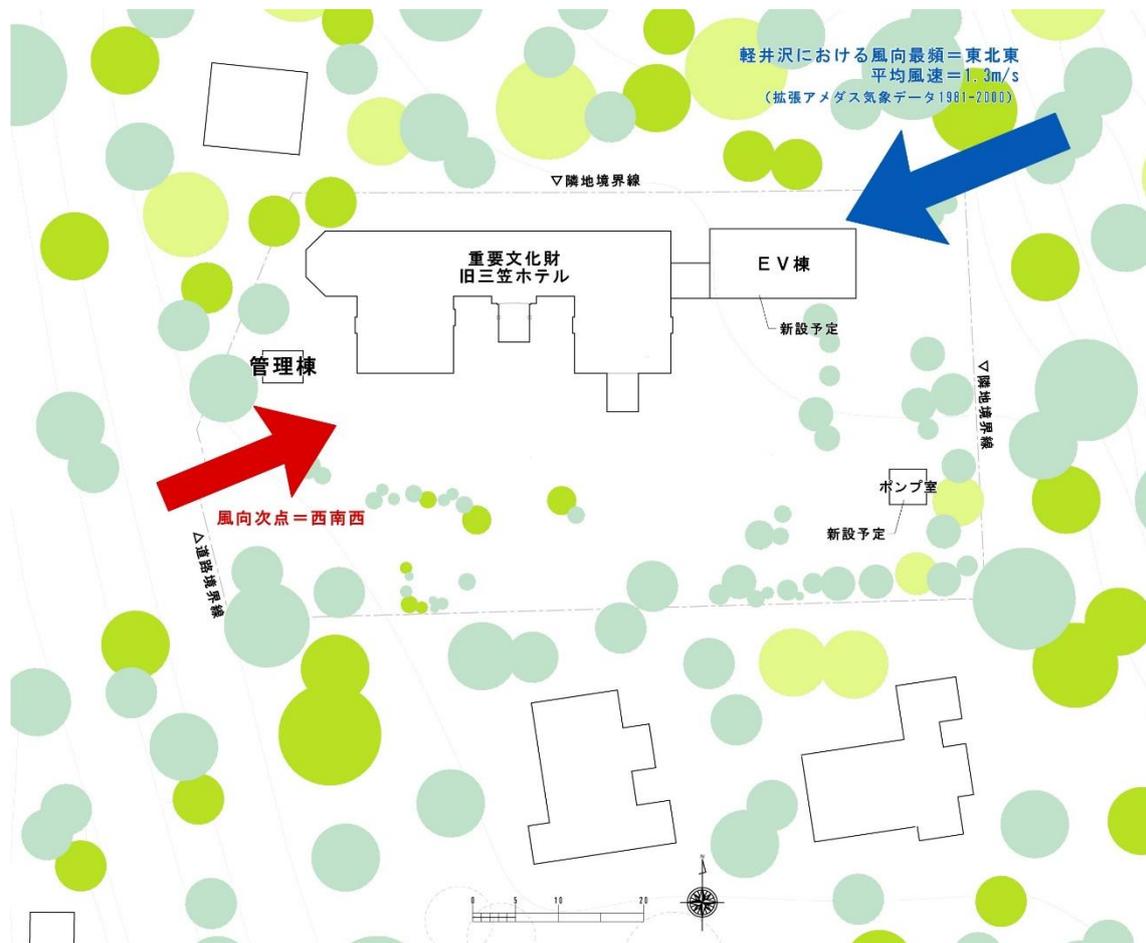
図 4-3. 軽井沢の風向き特性

ただし、敷地周囲は山林に囲まれており、山林火災が発生した場合には、延焼の可能性も考えられる。気象データ（拡張アメダス 1981－2000）より、風向最頻は東北東（次点は西南西）、平均風速 1.3m/s である事が確認出来る。

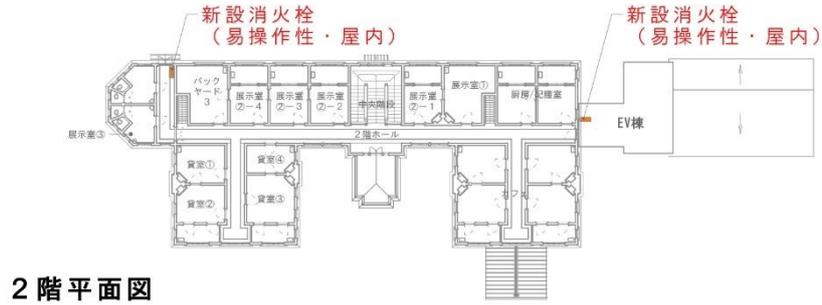
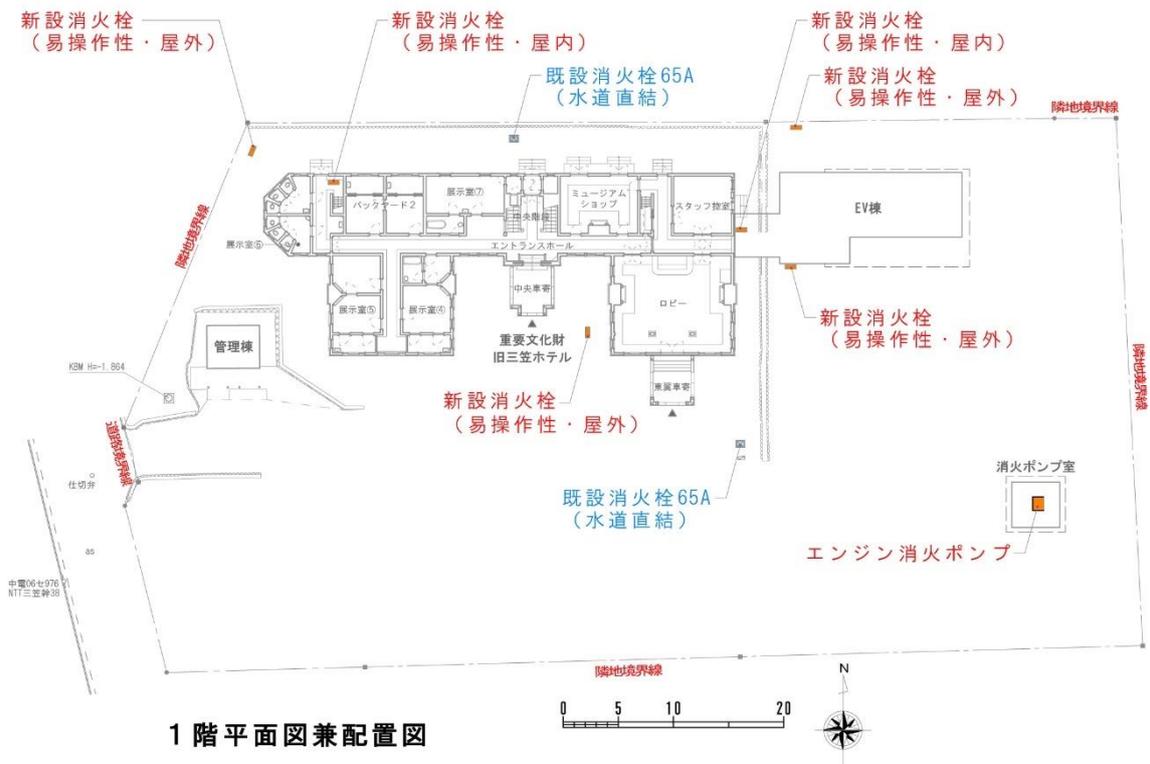
図 4-7. 防災設備整備計画図

2階平面図

1階平面図兼配置図

電気系統の出火防止のため漏電遮断器及び感震ブレーカー等を新設する。最終退館時には旧三笠ホテル本体の主電源を切る。外部には防犯カメラを設置し、異常があった場合に視認できるようにする。既設の避雷設備については再整備する。小屋裏内部では、電気配線を樹脂管内に納めて獣害の発生を予防する。また、配線・配管設備は、経年により劣化し、漏電などの危険性が生じるため20年から30年周期で更新を行う。
