第6章 連携事業の概要

第1節 事業の概要

第2節 工事の概要

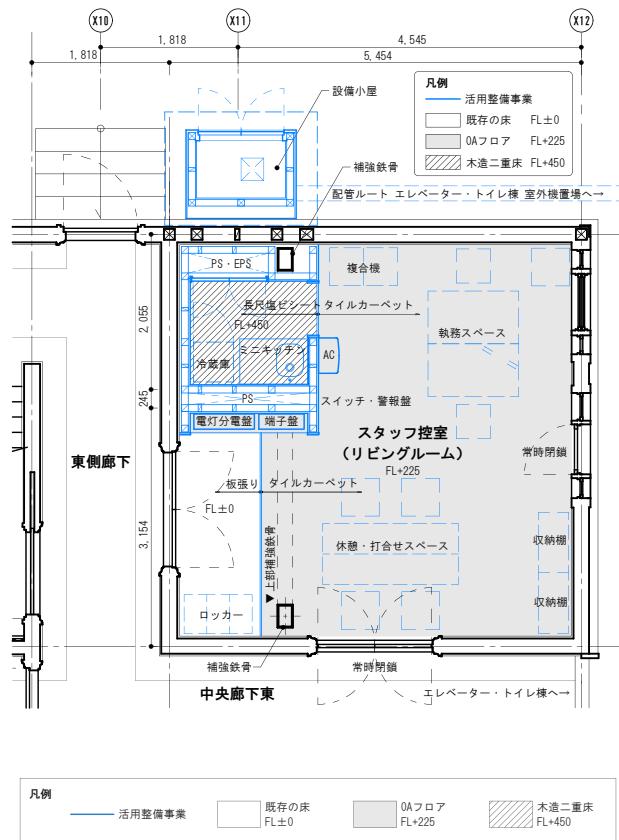
図6-2-1 スタッフ控室平面図

リビングルームを施設管理者のスタッフ控室として整備した。部屋には執務スペース、休憩・打合せスペース、ミニキッチン、備品収納棚、ロッカーなどを配置することを想定している。指定管理者の人員配置が未確定であり、今後の運用にあわせて柔軟に対応できるよう、既存の床上に広くOAフロアを設置した（図6-2-1）。

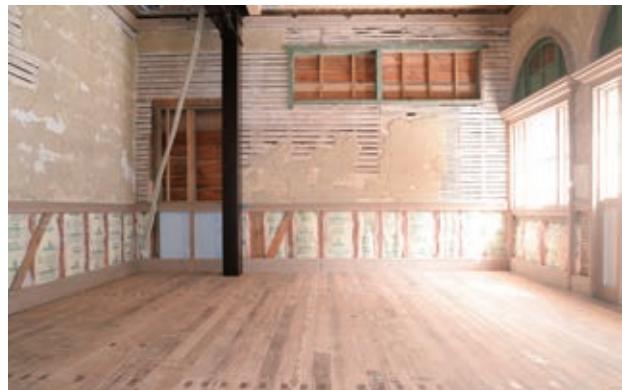
図6-2-2 スタッフ控室の整備前状況 腰下壁に断熱材を充填

活用整備に際して設備盤やエアコンなど重量物の設置を行うために、既存の床下には補強のための根太を付加した。また、スタッフ控室にはスタッフが常駐することになるが、既存の外壁は板張りと漆喰の他に内外を隔てるものがなく断熱性に乏しいため、冬場の冷え込みを軽減すべく、保存修理工事にあわせて施工可能な範囲で床の根太間と腰下壁の間柱間、天井上にスタイルフォームやグラスウールの充填を行った（図6-2-2）。

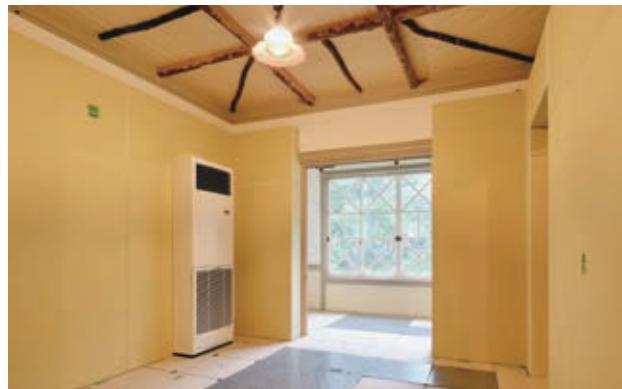
図6-2-3 カフェ厨房の整備完了（客室No.6）

本事業では厨房で発生する湿気や水気等から文化財を守りつつ、配線・配管ルートを確保するために新設の床・壁・天井を設置した（図6-2-3）。

床は厨房設備等による積載荷重を分散させるために、既存の床上に合板を敷いてから二重床（OAフロア）を設ける構成とした。壁は転倒防止のため、新たに立てた柱を既存の壁に取り付けた下地と繋いで設置した。また、部屋の中央には柱を立てない計画とし、平面の自由度を確保した。天井は、厨房の主要機器及び換気用天井扇の設置が想定される客室No.5の一部に設けた。天井扇用の排気ガラリは、客室No.5東面にある上げ下げ窓上部の漆

喰壁を保存修理工事で復旧しないこととし、その開口を利用して設けた。天井扇とガラリをつなぐダクトは、部材保護のため、既存の天井から吊り下げずに新設天井の上に固定する方法とした。なお、壁・天井の仕上げは下地の石こうボード張りまで、床はOAフロア現しとし、化粧仕上げや造作は事業者が行う計画とした。また、No.5、6を繋ぐ開き戸は内装に影響があるため、取り外して保管した。

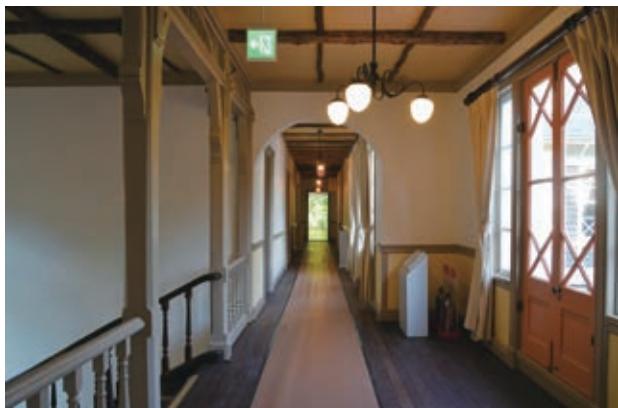
図6-2-4 2階中央廊下からエレベーター・トイレ棟を見る（竣工）

曳家後の中央廊下は、西側が便所の壁で行き止まりのように見えるのに対し、東側は突き当たりの扉のガラス窓を通して明るい屋外の景色を見通すことができた。扉の先に何も存在しないことが、かつて何らかの続きがあったことを予感させる印象的な光景であった。そこで、来館者が往時の空間構成を想起するきっかけとなるよう、旧三笠ホテルの廊下の延長線上には壁を設けない計画とし、整備前の透明性のある終端を持つ空間構成を引き継ぐこととした（図6-2-4）。

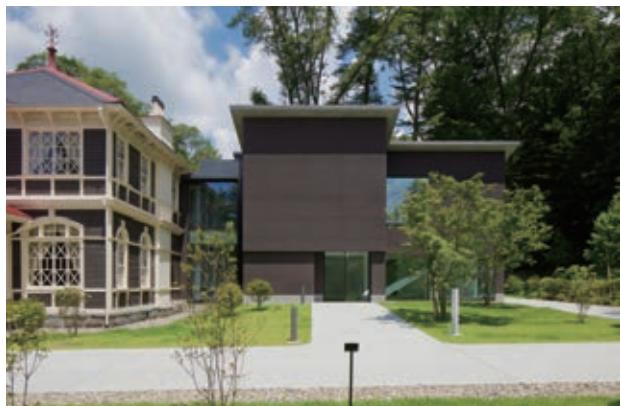
図6-2-5 エレベーター・トイレ棟 南立面（竣工）

正面となる南面の立面計画は、階段室部分をセットバックさせることで、旧三笠ホテルの凹凸のある立面に調子を合わせつつ、全体が長大な印象とならないように配慮した。また、南面はエレベーターシャフトに合わせて高さ方向にも外壁面が大きくなるため、旧三笠ホテルの腰蛇腹にあわせて上下を分割し、1階の外壁を後退させて一つの面を小さくすることで圧迫感を軽減した。建具

や目地の切り替え位置には旧三笠ホテルのプロポーションの一部を引用して、異なる意匠の中にも統一感のある外観となるよう配慮した（図6-2-5）。

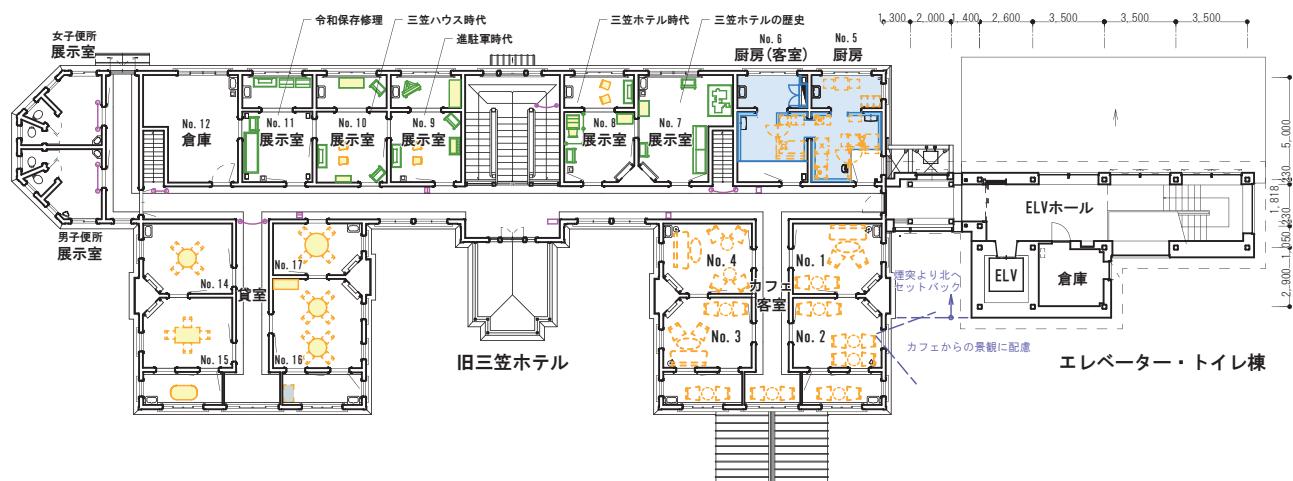
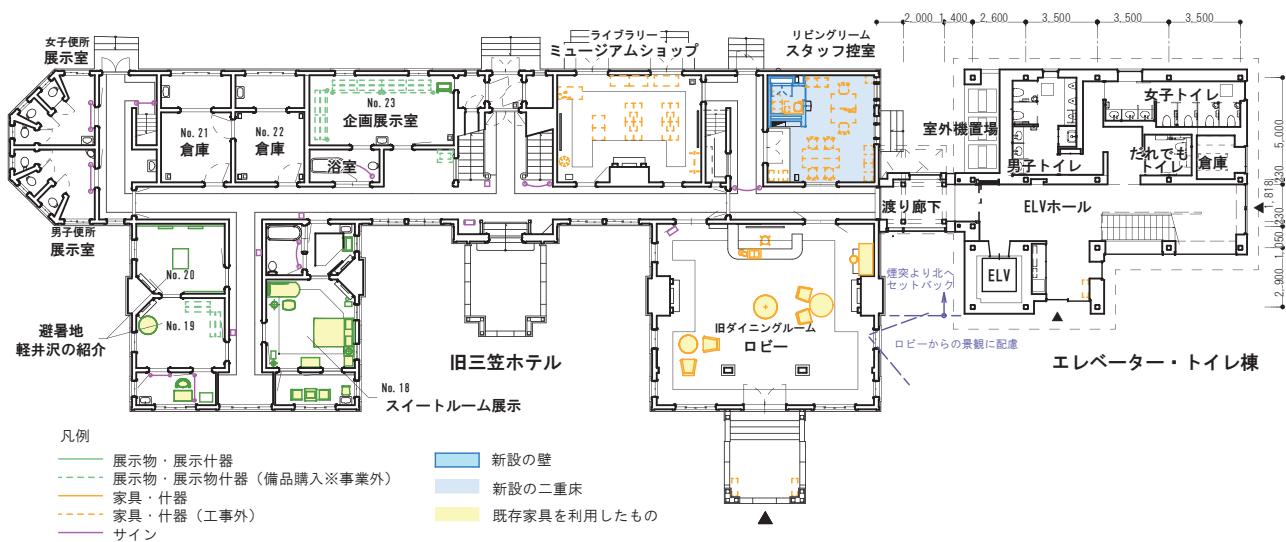
2F平面図

1F平面図

図6-2-6 旧三笠ホテルとエレベーター・トイレ棟 各階平面図（竣工）

さらに、旧三笠ホテルから屋外に出ることなくエレベーターとトイレを利用できることが望ましいため、トイレは一体的に計画した（図6-2-6）。

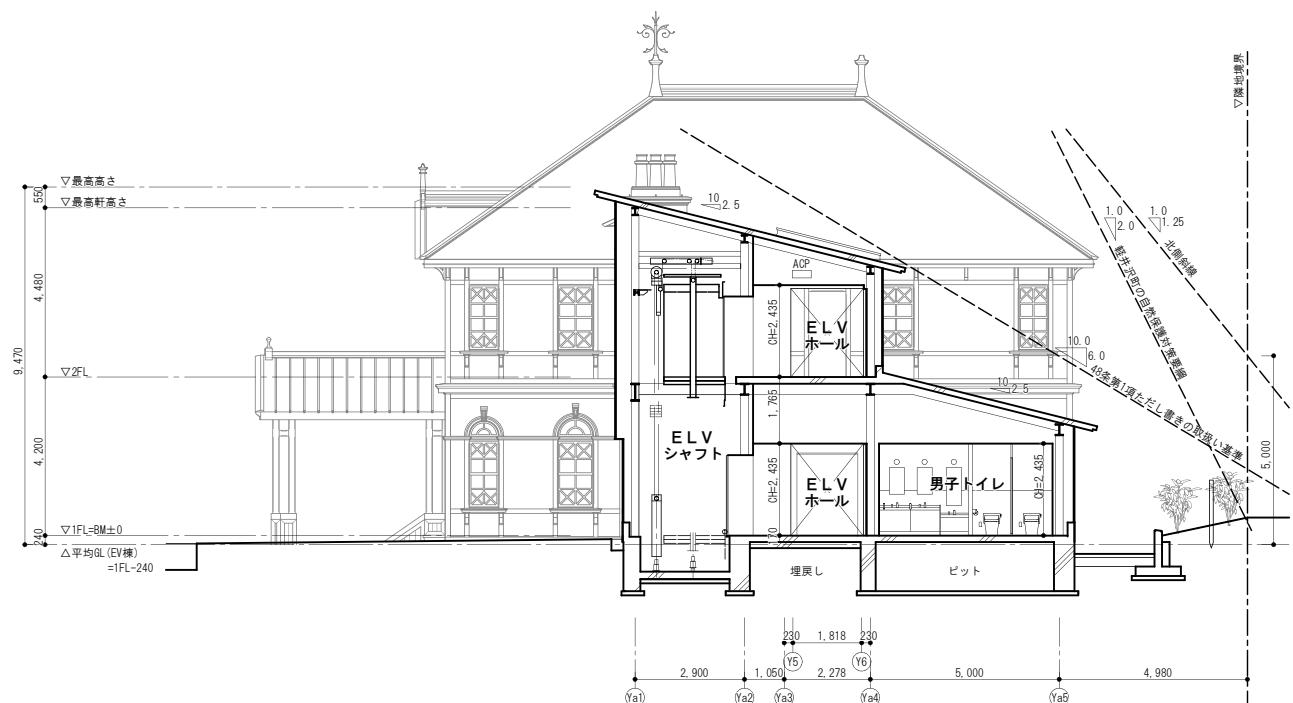
図6-2-7 エレベーター・トイレ棟 南北断面図（竣工）

高さや屋根形状は、建築基準法第48条第1項のただし書きの許可の取り扱い基準による斜線制限や、軽井沢町の自然保護対策要綱の高さ制限・屋根形状の制限に依るところが大きい。斜線制限内に納めつつ、新築棟の高さを可能な限り低く抑えるために、旧三笠ホテルの階高に合わせざるを得ないエレベーターシャフト部分を最高高さとして計画した（図6-2-7）。

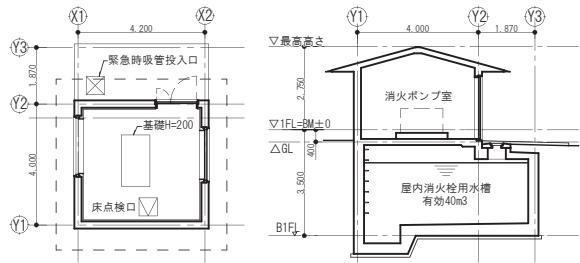
図6-2-8 消火ポンプ室 平面図・断面図（竣工）

旧三笠ホテルとエレベーター・トイレ棟の屋内外に易操作性消火栓を新設した。消火ポンプ室には、消火ポンプおよび有効水量40m³の専用貯水槽を整備し、消火栓4台で50分間以上の同時放水を可能とした。寒冷地のため、エンジン式の消火ポンプを採用した。消火配管には凍結防止対策として水抜きバルブを設け、一部を乾式とすることで文化財建造物内に漏電火災の危険のある電気ヒーターを用いない計画とした。また、屋内に設置した消火栓4台のうち、旧三笠ホテル内への設置は2台とし、残り2台をエレベーター・トイレ棟に設置することで消火配管の敷設による文化財への影響を抑制した。

消火ポンプ室の換気設備として、消火ポンプ排熱用有圧扇（ポンプ連動）と一般換気用に排気ファンの設置を行った。給気はガラリによる自然給気とした。

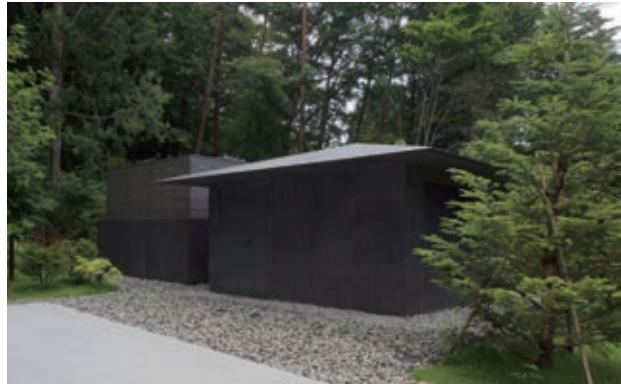
図6-2-9 消火ポンプ室（竣工）

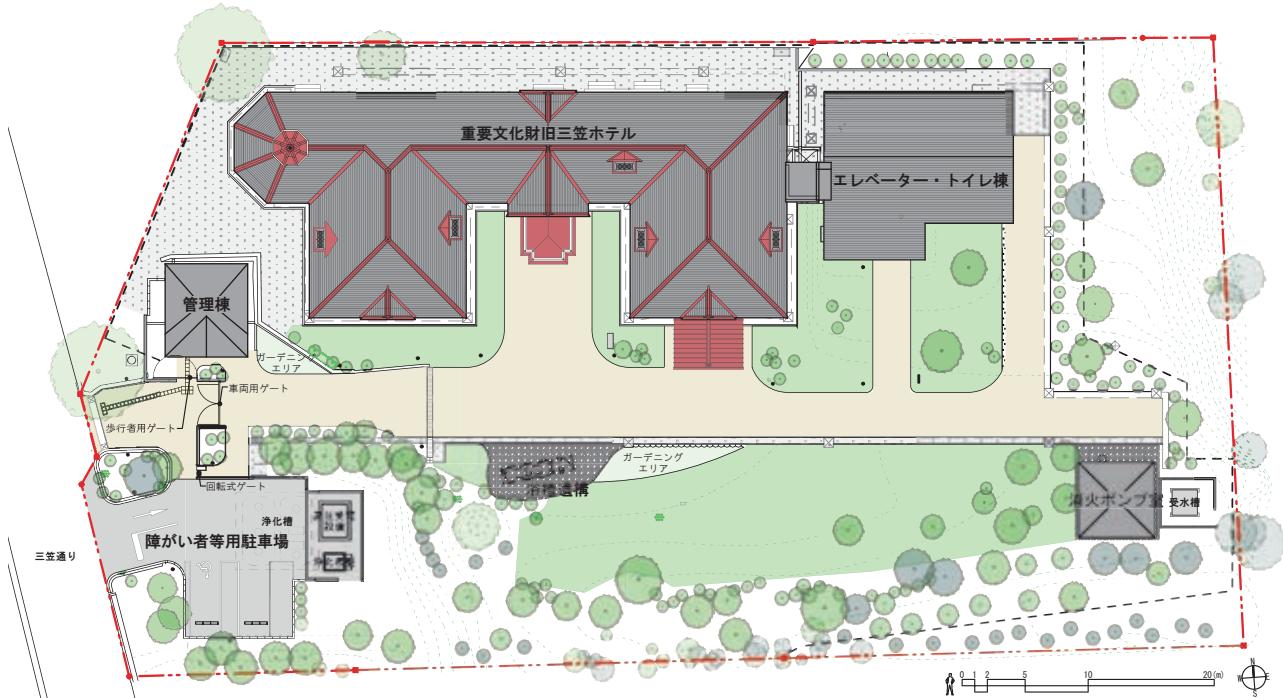
図6-2-11 外構図（竣工）

障害物に遮られることなく視認できるように視点場を設けることとしていたため、中央車寄せ正面の舗装路を南側に拡幅して広場にする計画とした。しかし、工事中に浴室棟の遺構が出土したため（第3節参照）、遺構保護のために舗装路は縮小して整備を行い、南側の視点場の整備は今後の遺構の保護・公開整備計画とあわせて検討することとなった。

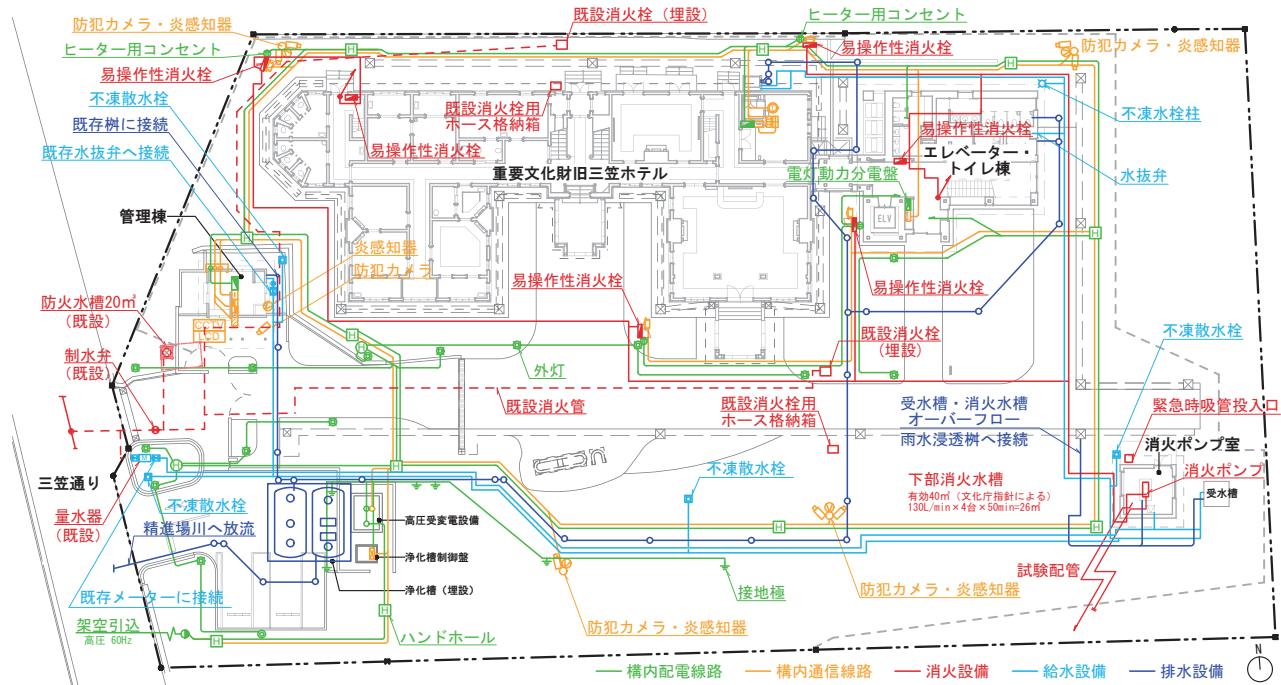
図6-2-12 設備外構図（竣工）

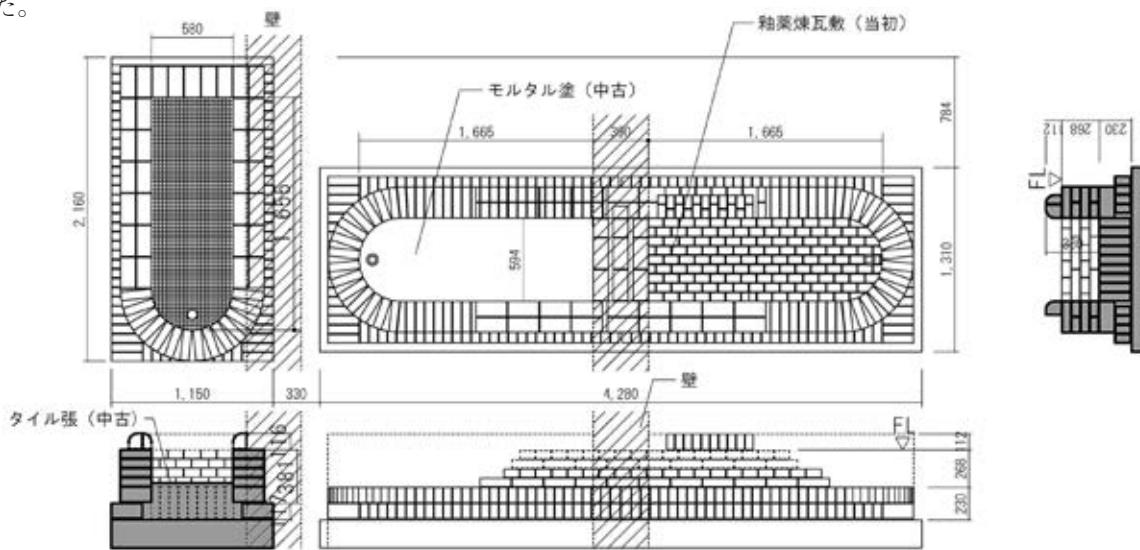
図6-3-4 出土遺構と浴槽の推定復原図

二基ともコンクリートの基礎の上に煉瓦を積んで浴槽を砲弾の形に型取り、浴槽としては三基がある。仕上の煉瓦は浴槽の枠、底面とも白色の釉薬を仕上面に塗りつけて高温で焼いた煉瓦タイルとし、寸法は224mm×106mm×56mm、上下面是とくに商標を示す刻印はなく、網目状に定着面を荒らしていた。一方、見え隠れの煉瓦は通常の赤煉瓦であり、同寸で質の低い煉瓦を使用していた。セメントモルタル目地で幅4分、段ごとに平と小口の向きを交互にかえるイギリス式に積み、円弧部は撥型に煉瓦をはつり廻していた。また、浴槽の底面には小口を上面に並べて敷き詰めていた。

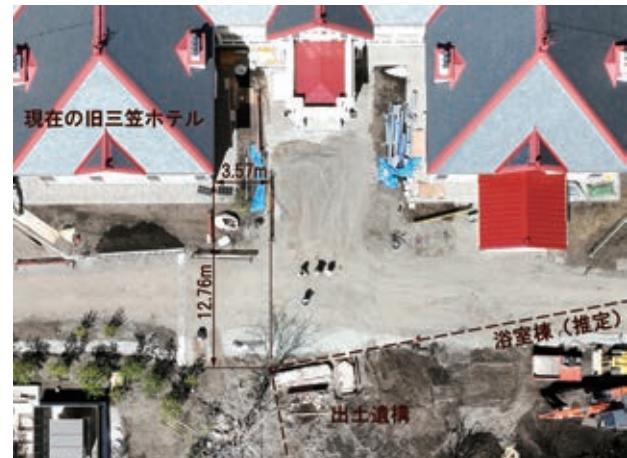
図6-3-1 建造物と出土遺構との位置関係

本事業では旧三笠ホテルが旧位置から曳家をされていることを示す貴重な遺構であることから、有識者から意見を聴き、事業関係者と協議を行った。舗装路が遺構にかかるよう外構計画を見直し、遺構は撤去せずにビニールシートで覆った上で埋め戻した。また、記録として本報告書に記述し、将来的に公開が可能になるよう配慮した。

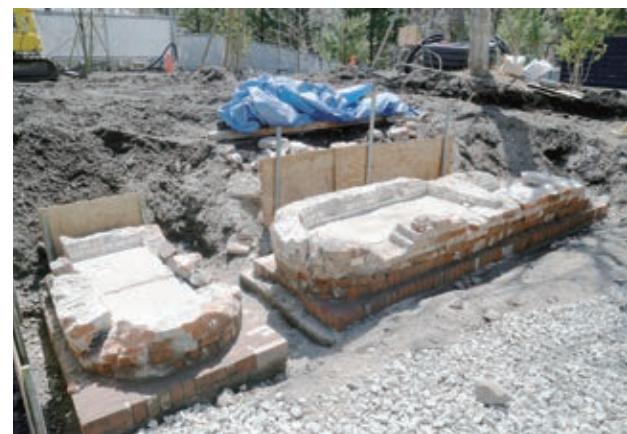
図6-3-2 出土した煉瓦遺構 三基の浴槽と推定される

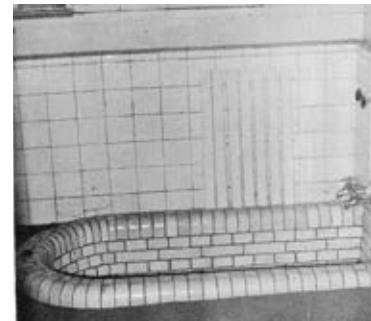
図6-3-3
昭和47年頃（曳家前）の
浴室の古写真
「軽井沢の近代建築 第一報 三笠ホテル 木の実
No.2」より
